## 14.1 Tongenerator (1,4kHz Mess-Oszillator)

## 14.4 Audio-Leiterplatte ausbauen

## 14.5 Kondensatoren-Tausch

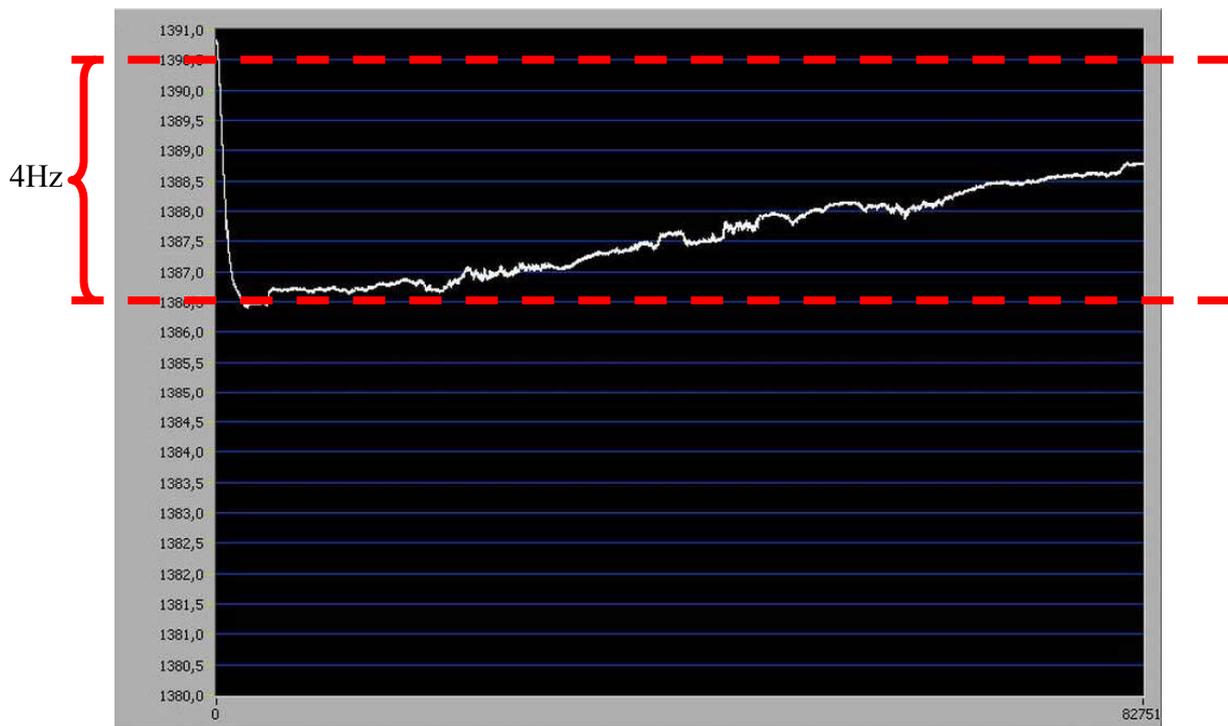
Abbildung 37: Oszillatorstabilität L3-3 über 82751 Sekunden (~23h)

in Y: Ausgangsfrequenz [Hz]; in X: Zeit in [s]; pro Sekunde ein Messwert

Innerhalb der ersten Stunde nach dem Einschalten sinkt die Oszillatorfrequenz um etwa 5Hz/Stunde. Danach geht die Kurve in eine kontinuierliche Steigung über; d.h. bis zum Messungsende nach 24 Stunden steigt sie wieder mit etwa 0,1Hz/Stunde an. Und selbst nach 24 Stunden sieht man noch keinen stationären Endwert, auf den sich der Oszillator einzuschließen scheint! Bei einem ordentlich laufenden OSC hätte ich erwartet, dass sich nach einer kurzen Aufheizphase (z.B. 1 Stunde) ein Mittelwert einstellt, um den herum der Oszillator nun ständig hin und her schwankt. Leider macht mein L3 das nicht und das ist eigenartig. Ich bin froh, dass ich im Endeffekt diese Messung gemacht habe und möglicherweise hier einem Problem auf die Schliche gekommen bin, auch wenn ich gerne zugeben muss, dass Jac von Anfang eine Vorahnung hatte und mich erst in diese Richtung geschubst hat. Auch ein Röhrenoszillator müsste doch letztendlich auf eine mittlere Resonanzfrequenz konvergieren- und das in einer Zeit, die sehr viel kürzer sein muss als 24 Stunden. Oder nicht?

Jac vermutet defekte bzw. leckstrombehaftete Kondensatoren im Oszillator als mögliche Fehlerquelle. Ich tue gut daran, seine von großer Erfahrung geprägten Hinweise ernst zu nehmen und in diese Richtung zu forschen. Auch aus meiner Restaurationserfahrung weiß ich, dass Kondensatoren im Laufe der Zeit durch Aufnahme von Feuchtigkeit gerne mal ihren Wert vergrößern oder Widerstände hochohmiger werden, daher klingt sein Hinweis in meinen Ohren sehr vernünftig.

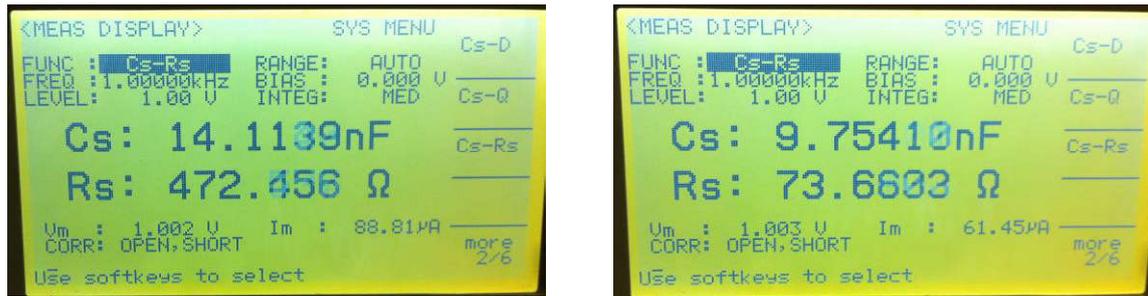
Abbildung 38: links: alter Kondensator; rechts: neuer Kondensator

Ich beginne mit meinen Restaurationsarbeiten mit den Kondensatoren in der Umgebung der Röhre VL15- also dem Oszillator. Hier gibt es 10nF und 22nF-Kondensatoren. Ich baue die beiden 10nF aus und messe mehr als 14nF sowie 470Ohm ESR. Das ist viel. Laut Toleranzangabe (10nF +/- 10%) sogar eindeutig \*zu viel\*, also raus damit. Ich löte jeweils einen 10nF Styroflex-Kondensator ein, die für ihre hohe Frequenzkonstanz bekannt sind. Diese haben auch tatsächlich 9,8nF und einen ESR von nur 73Ohm. Das klingt schonmal besser!

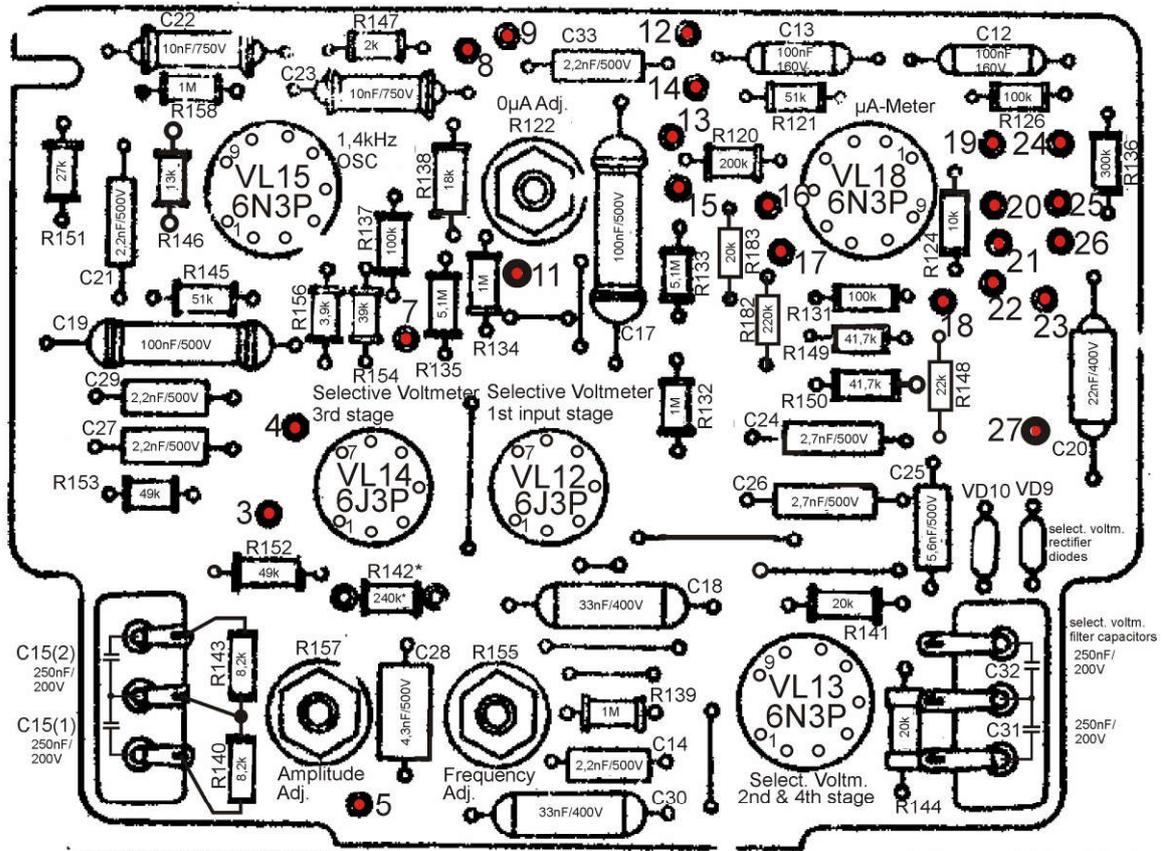
Abbildung 39: Audio-PCB, von mir neu beschriftet

Zwischendurch schimpfe ich dann wieder über die meiner Meinung nach schlechten (deutschen) Unterlagen des L3, denn auf dem Bauteile-Lageplan der Audio-Leiterplatte sind die Namen der Bauteile kaum zu erkennen. Und im Schaltplan fehlen (natürlich!) die Schnittstellen zum Kabelbaum. Auch deckt sich der Bauteileplan mal wieder nicht 100%ig mit meiner Version der Leiterplatte. Das macht es alles nicht einfacher!

Glücklicherweise stehen die Bauteilbezeichnungen aber auf der Leiterplatte selber- allerdings geschickterweise UNTER den Bauteilen, so dass man sie erst lesen kann, wenn man das Bauteil bereits ausgelötet hat. Auf Basis des alten, nicht mehr lesbaren Bestückungsbildes im L3-Manual mache ich mir einen Scan, lösche das Gekruckel mit einem Zeichenprogramm raus und ergänze es mit den Bauteilenamen, die ich nach und von der Platine ablese. Wieder ein Haufen Arbeit, aber es lohnt sich. Nachdem ich auch die Schnittstellen zum Kabelbaum identifiziert und in den Schaltplan übertragen habe, verstehe ich auch so langsam, was sich die Entwickler gedacht haben müssen.

\* according to partslist, actual value used in this PCB: 300k

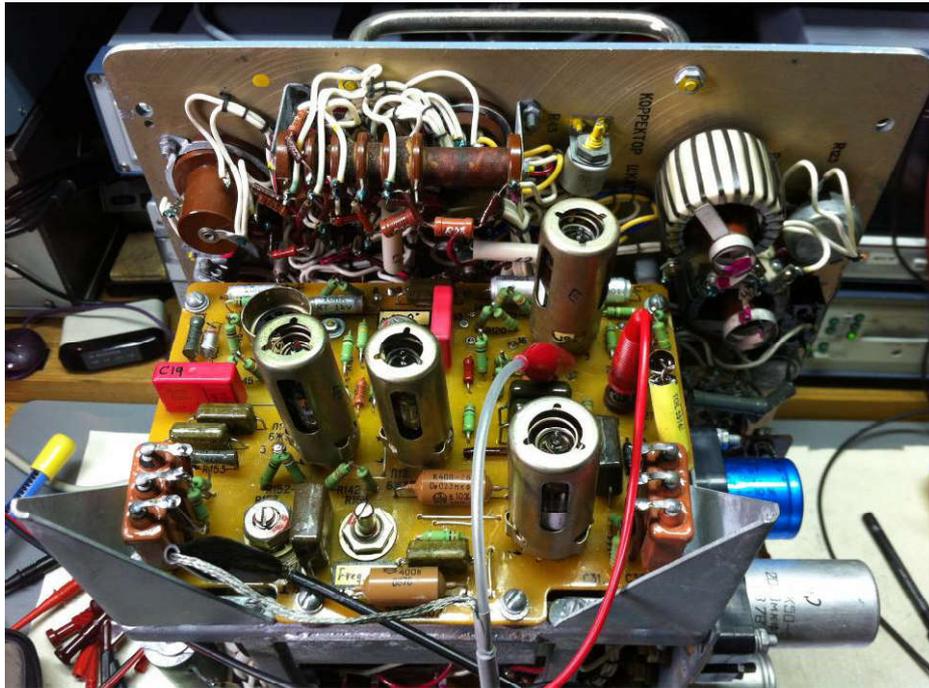
Abbildung 41: Audio-PCB fertig aufgearbeitet und eingebaut

Jedenfalls schaffe ich es trotzdem, die Audio-PCB abzuschließen- wenn auch nun in kleineren Häppchen. Die Potis habe ich alle gereinigt, die Röhrenfassungen mit Klebeschildchen beschriftet und die allermeisten Widerstände gewechselt. Nur die ganz "schiefen" 0,2%-Typen habe ich -nach vorheriger Kontrolle- drin gelassen, ebenso die MICA-Kondensatoren, von denen tatsächlich ohne Ausnahme alle noch 100% heile waren.
