FLX.XX

DIFFERENCES DANS LES CHASSIS FL

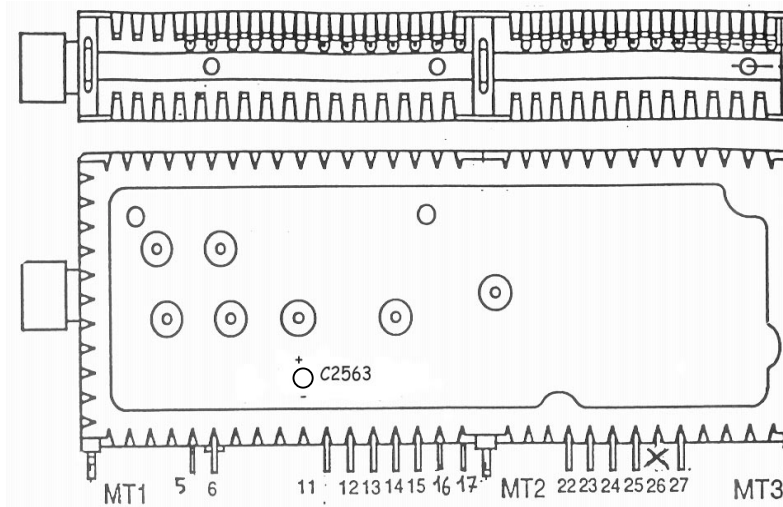
DEF : PROBLEME DE TUNER (souvent image soufflée) sur FQ816MF/IF :

SOL/ Remplacé le chimique C2563 de $1\mu\text{F}/50\text{V}$. (voir fig suivante).

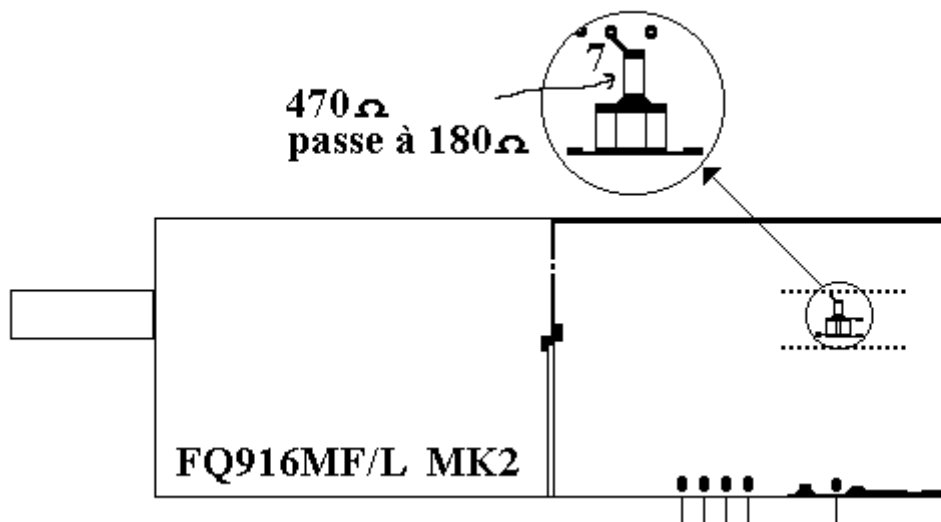
MODIFICATION SUR TUNER TUNERS FQ916

MODIFICATION SUR TUNER : Si après remplacement du tuner par une version équipé d'un TDA9815 Y3, toujours effets de drapeau.

- FLX.XX SIMPLE TUNER:

Commander 4811 210 17046 (TUNER sans TDA9815)

- FLX.XX AVEC 2EME PRISE POUR TUNER P.I.P :

Commander 4822 210 10557 (TUNER sans TDA9815).
