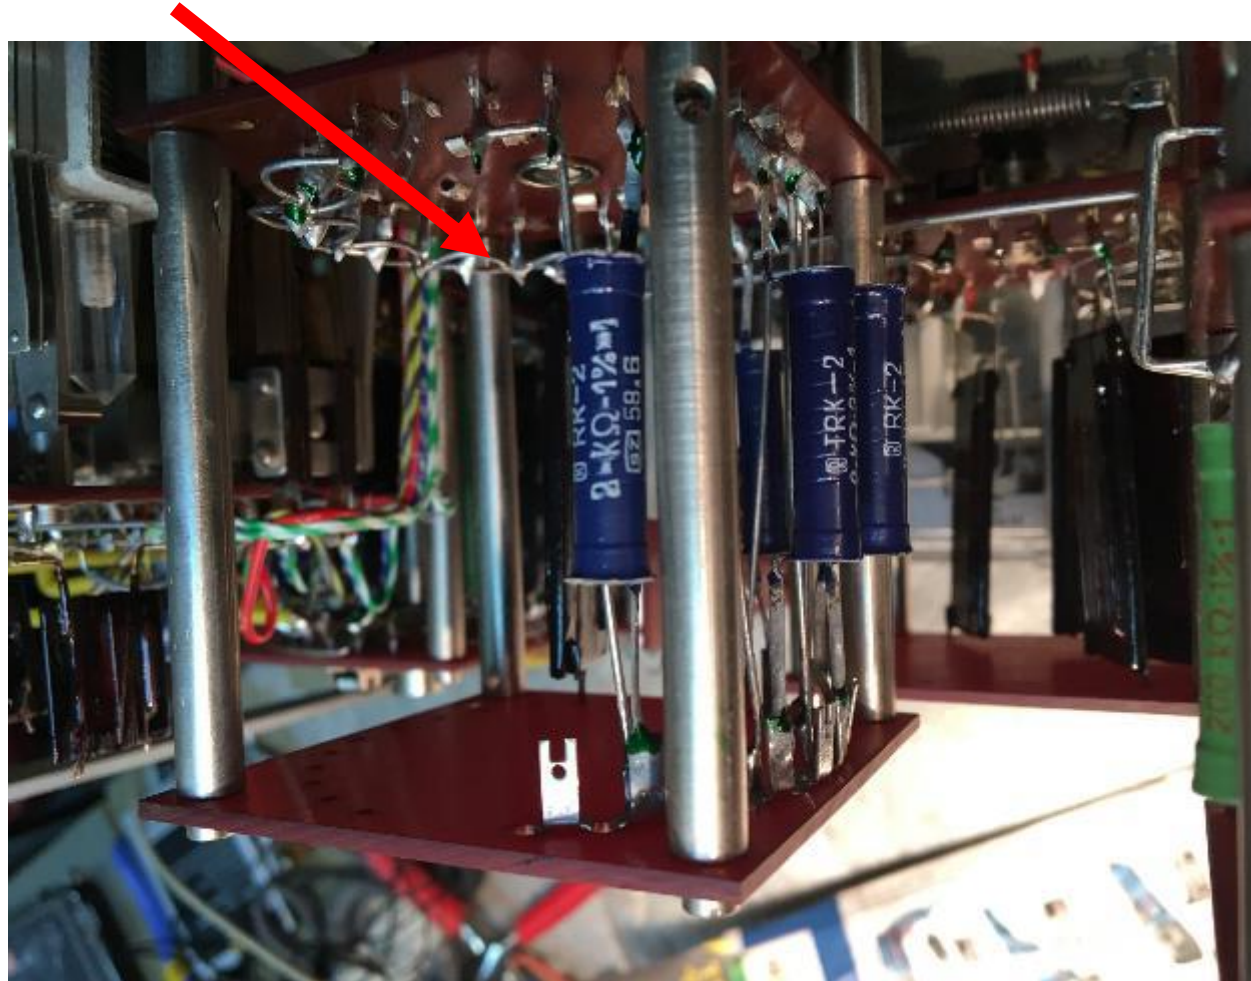
A készülék nem hiányos, nem gányolt, jó állapotban van, 1 %-os 2 w-os ellenállások vannak a dekádban, sajnos nem 0,1 %-os:

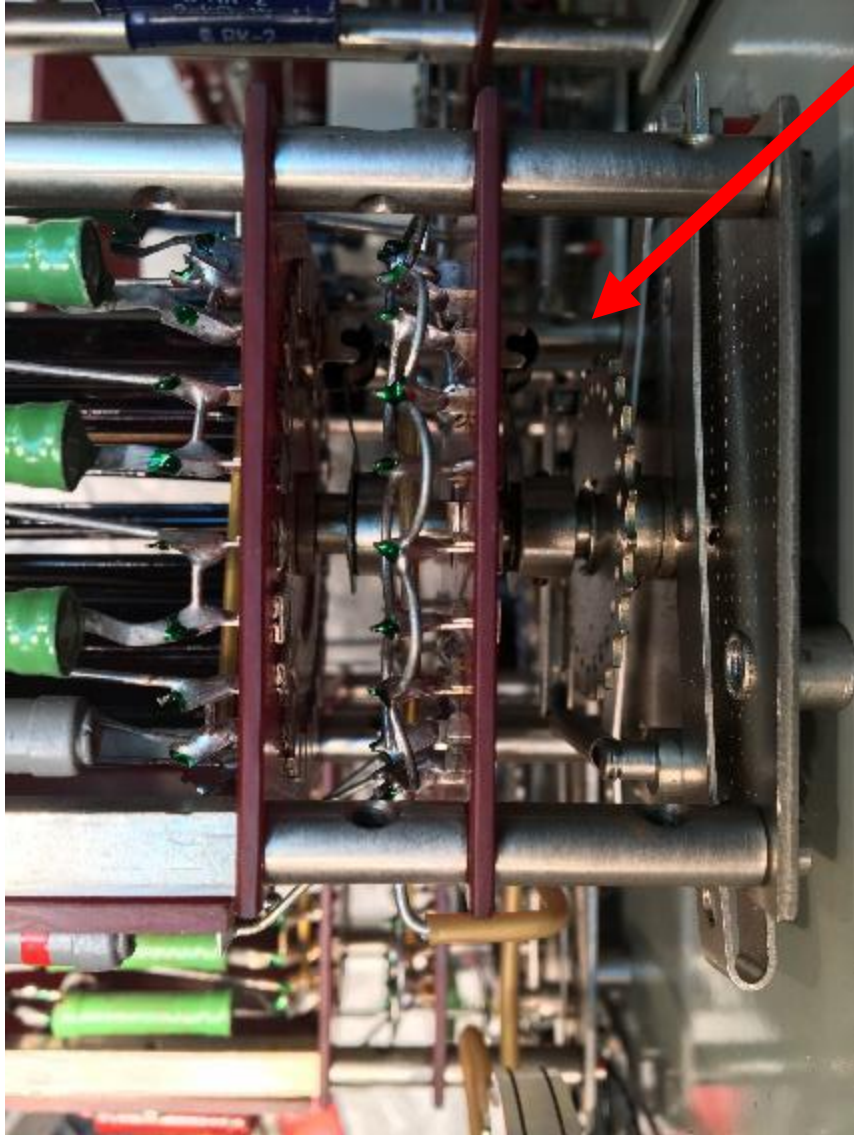
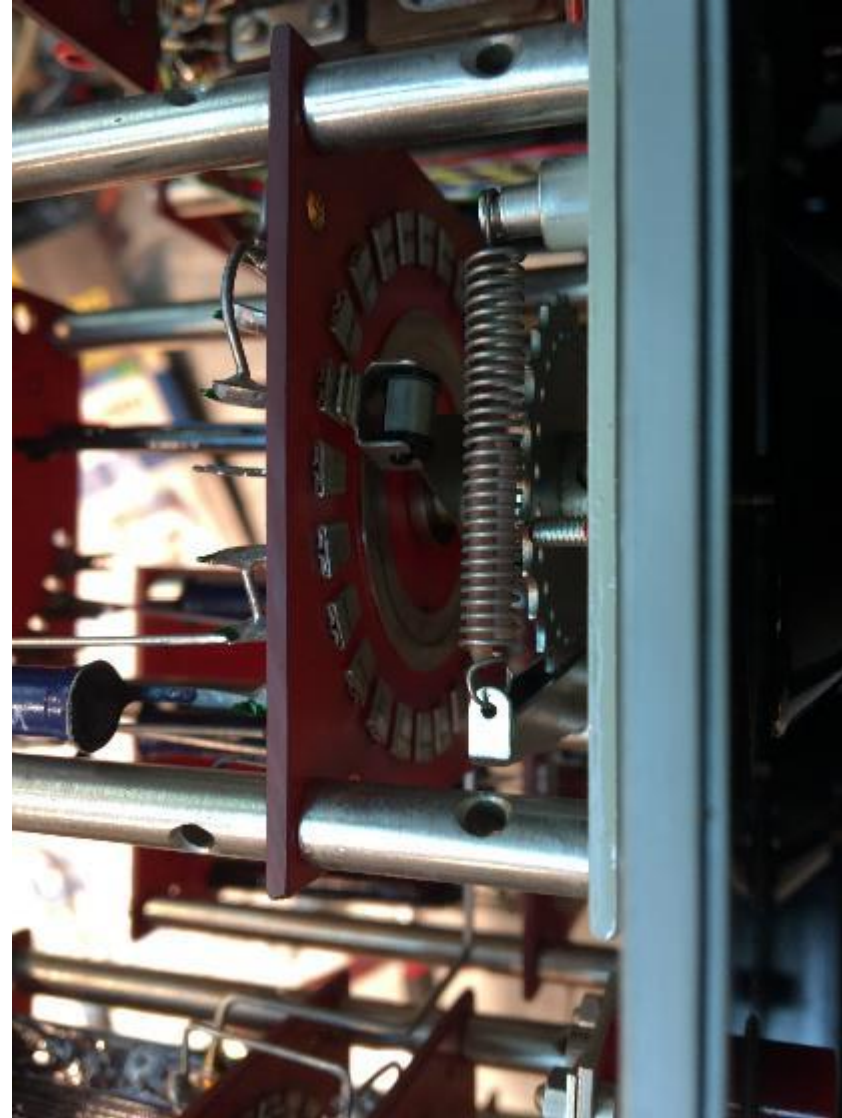
A forgókapcsolók érintkezőfelületei jó állapotban vannak, átmeneti ellenállásuk kicsi lehet, még nem mértem:

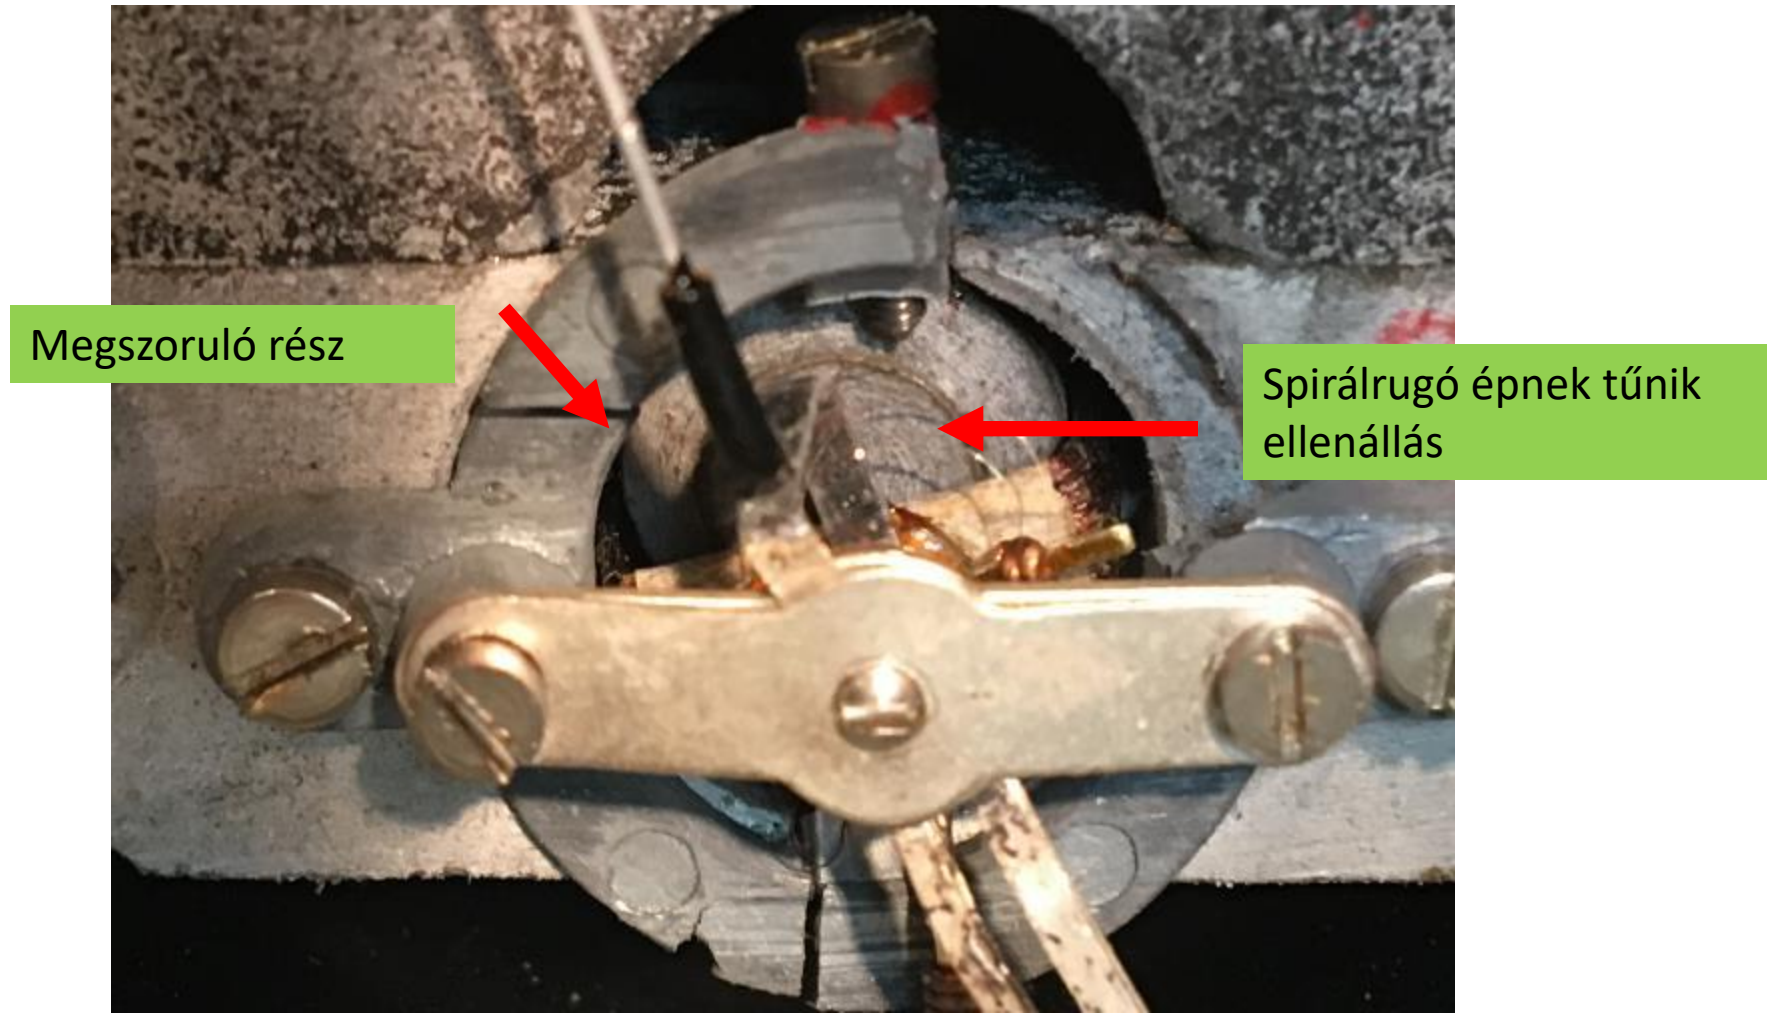
Nem szedtem szét jobban félek a spirálrugótól, már egy ilyen műszert tönkretettem, valami spéci szerszám kell hozzá, egy orosz könyvben láttam, de értem mit kell csinálni.

A lengőtekeresztet sem tudtam korábban megforrasztani, mert a huzal felfejtéséhez a az injekciós tű hegye túl durva volt, és amikor a ragasztót (sellakkot) távolítottam el a lengőről megsértettem a vezeték szigetelését.

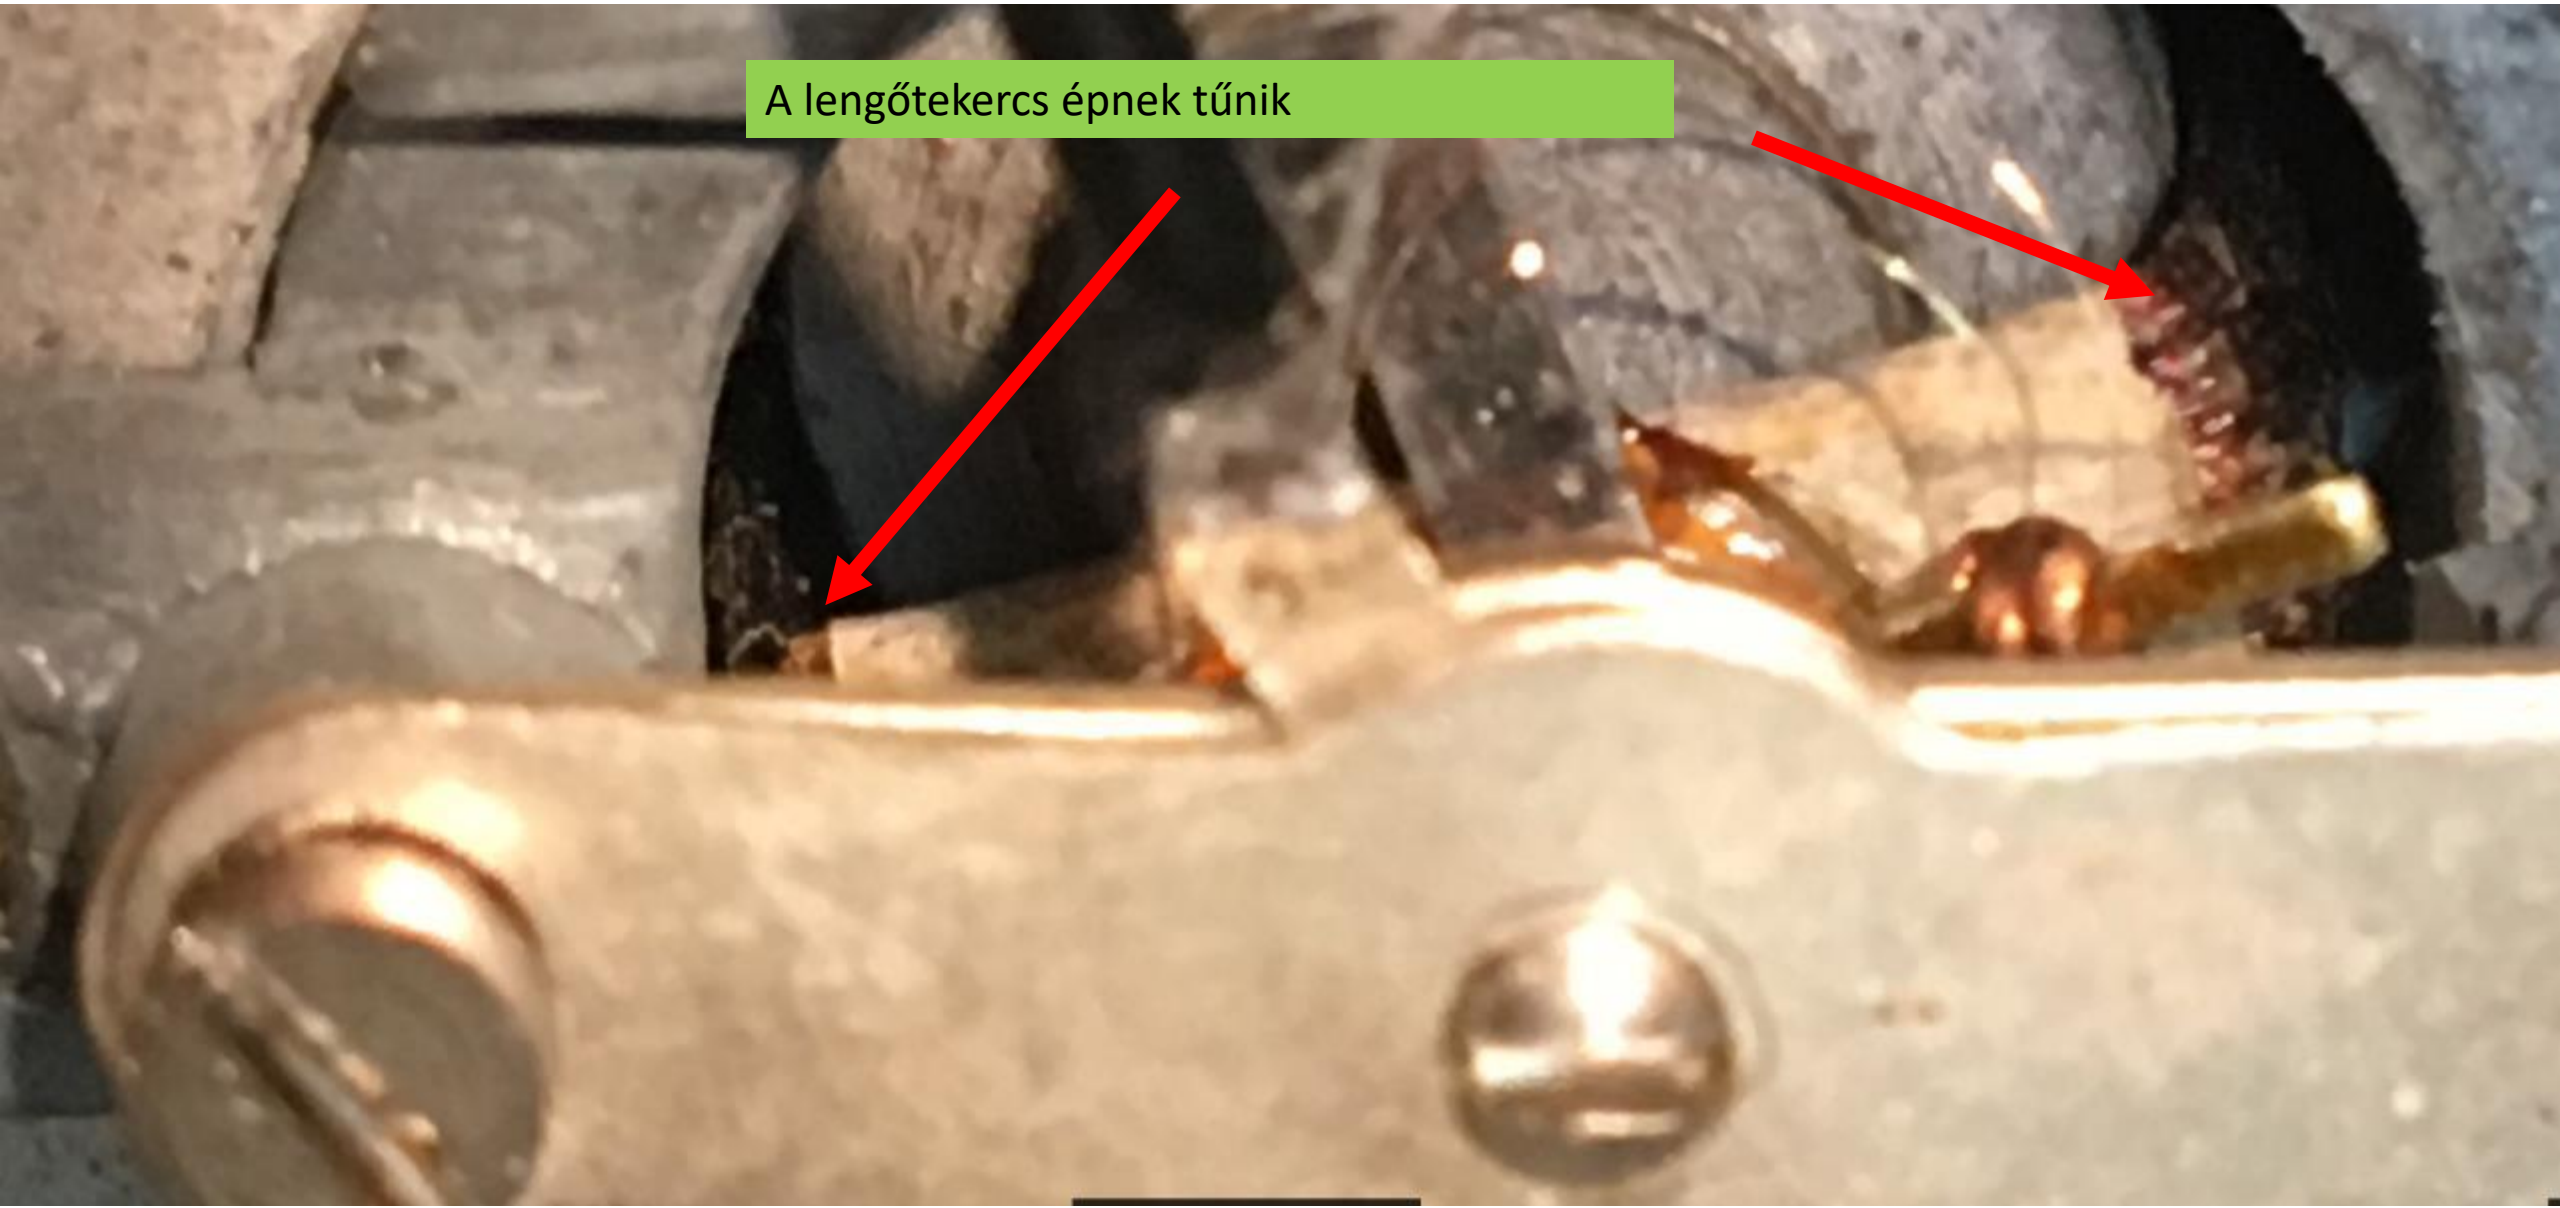
A lengőtekerecs épnek tűnik

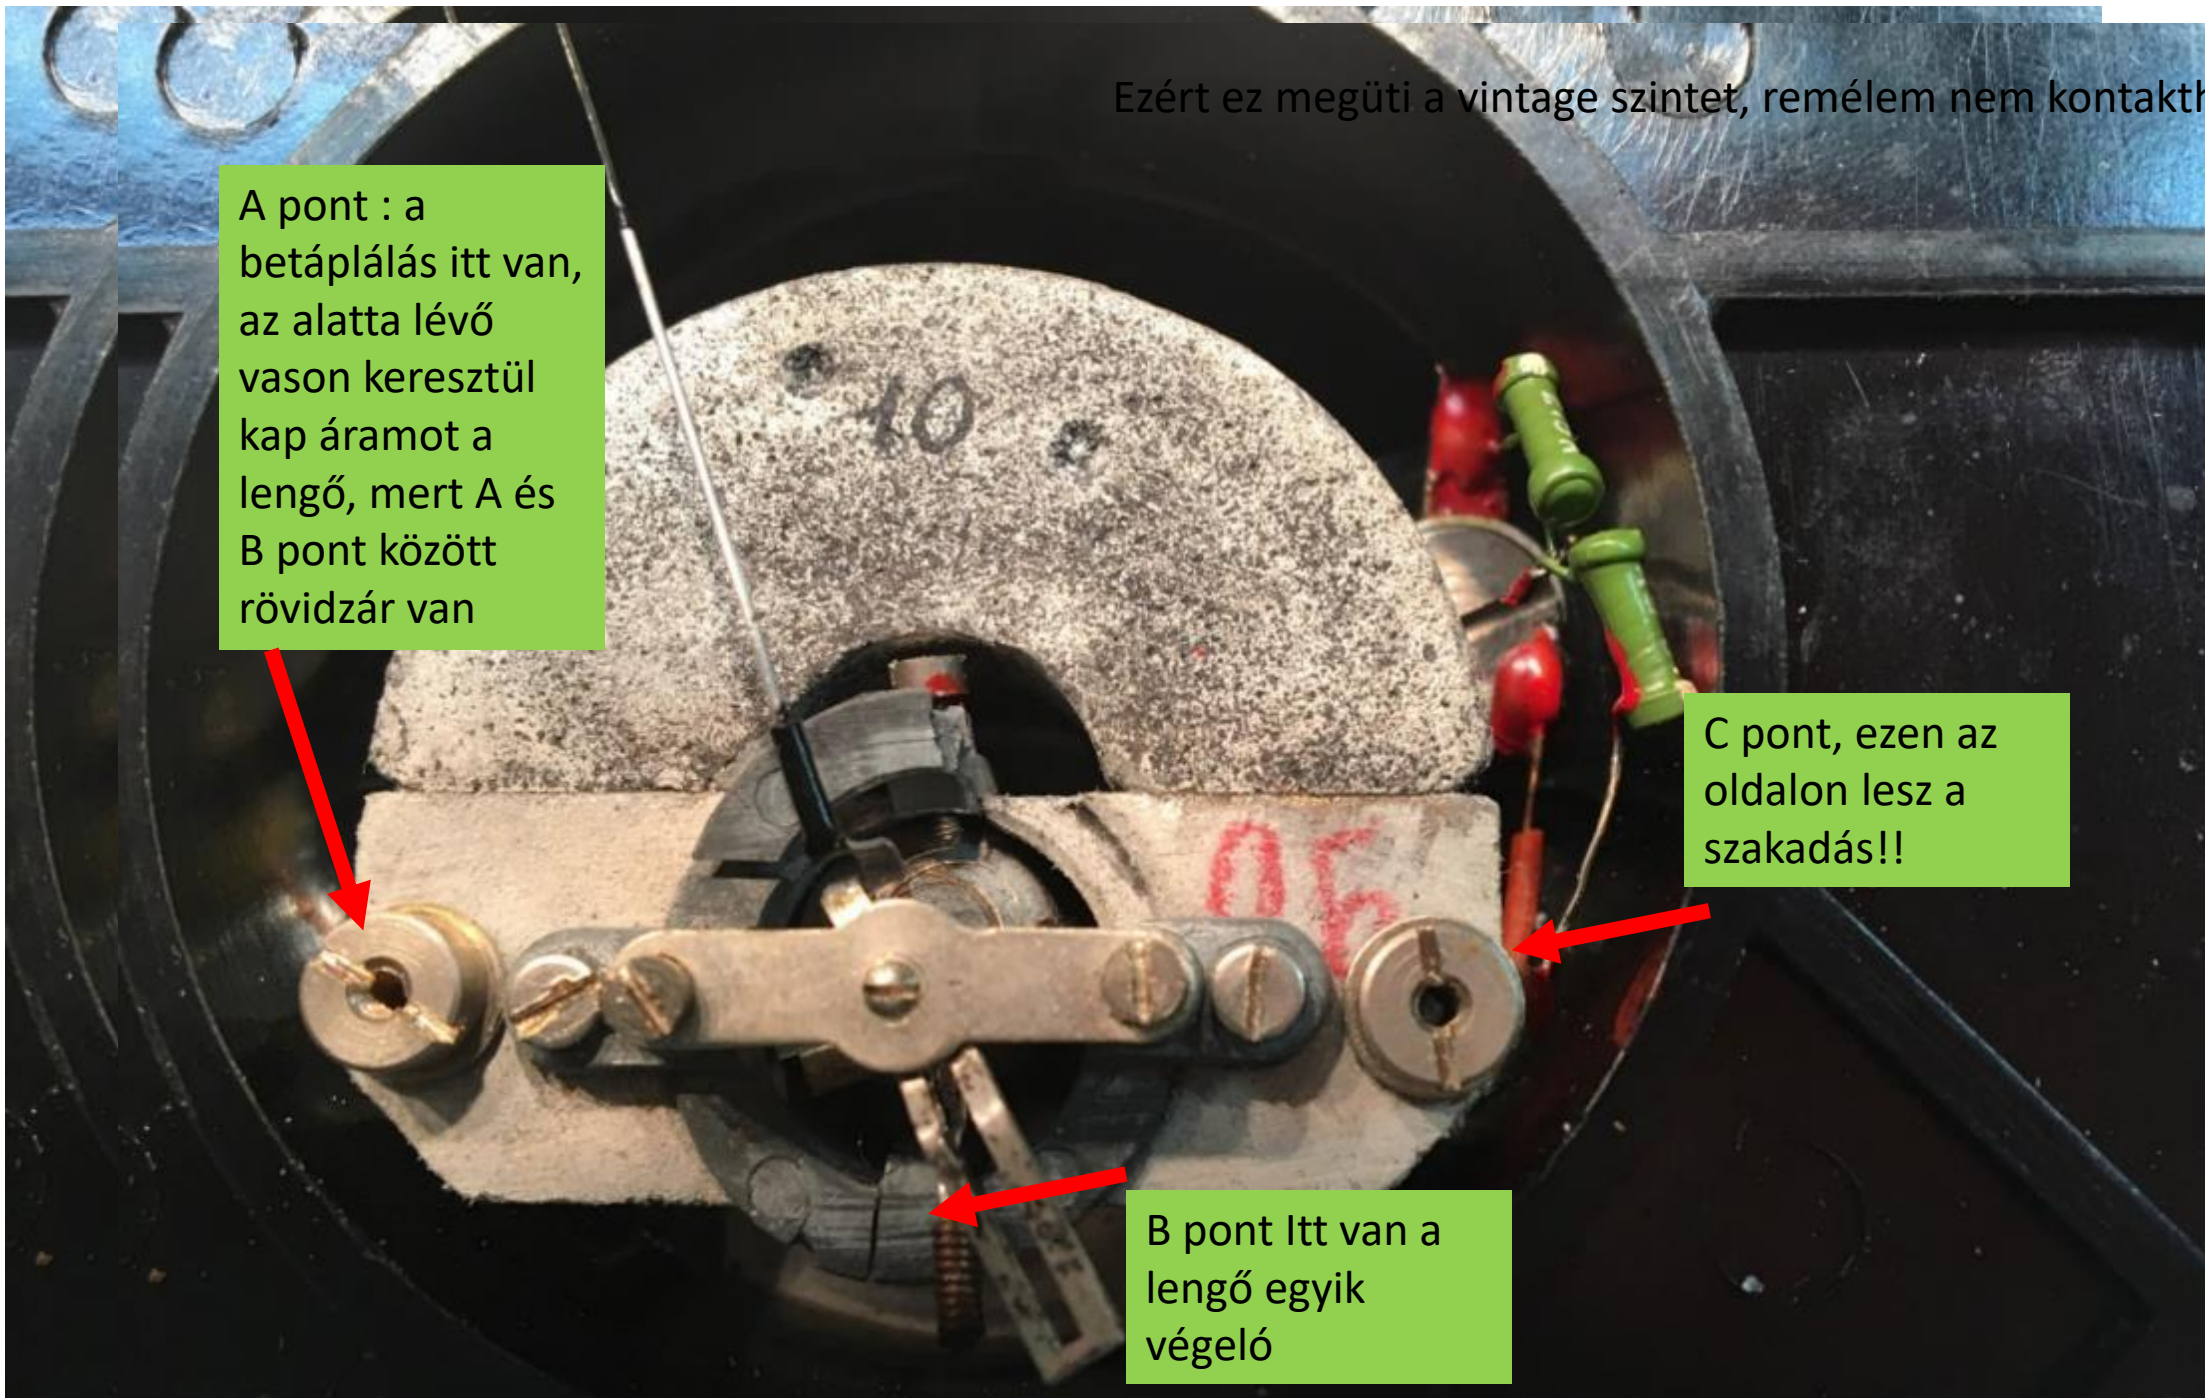
A pont : a  
betáplálás itt van,  
az alatta lévő  
vason keresztül  
kap áramot a  
lengő, mert A és  
B pont között  
rövidzár van

C pont, ezen az  
oldalán lesz a  
szakadás!!

B pont Itt van a  
lengő egyik  
végeló
