# Rádióamatőr

**TELEVÍZIÓ KÉSZÜLÉKEK JAVÍTÁSA (IX.)  
(AT 611 „BUDAPEST”)**

# TELEVÍZIÓ KÉSZÜLÉKEK JAVÍTÁSA (IX.) AT 611 „Budapest”

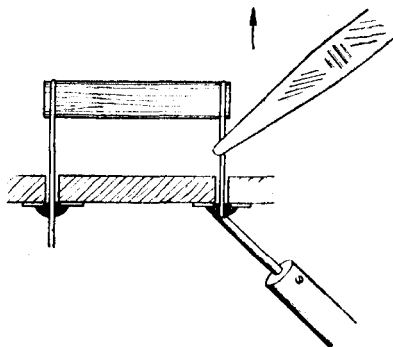
1. ábra

A hibás alkatrész egyik szárát csipesszel megfogjuk, a forrasztást felmelegítjük és közben kihúzzuk a beforrasztott szárát (1. ábra).

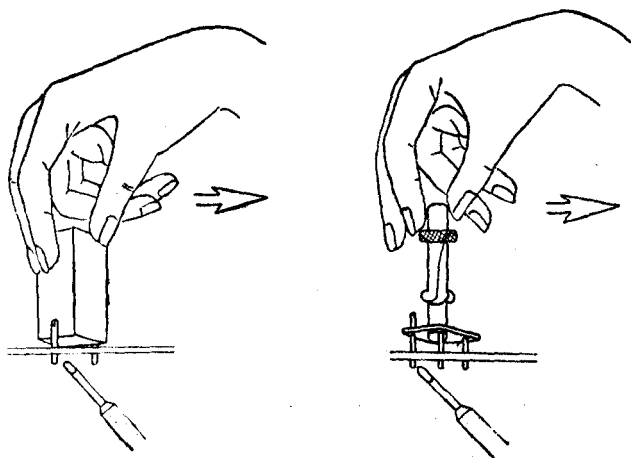
3. ábra

A KF cserénél első lépés az árnyékolóserleg eltávolítása. A serleg rögzítésére szolgáló forrasztásokat egymásután melegítjük fel a pákával, közben a serleg félrenyomásával húzzuk ki a forrfelületet (3. ábra). A KF-et hasonlóan forraszthatjuk ki, mint a serleget, azzal a különbséggel, hogy itt két forrasztást kell gyorsan egymásután felmelegíteni.

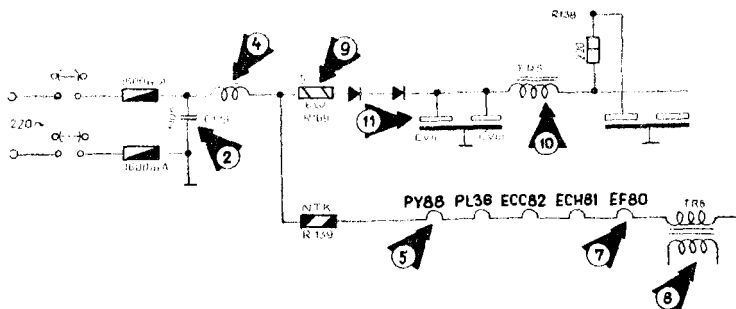
A 100 nF-os (C128, 4. ábra) hálózati zavarászűrő kondenzátor zárlatos és rövidrezárja a hálózatot.

Az 5 ohm-os (R169, 4. ábra) ellenállás leégett, anódzárlat vagy elkózárlat (CVII, CVIII) miatt.

A fojtó transzformátor (TR5, 4. ábra) szakadt. A hangvégerősítő ki-vételével egyik fokozat sem kap anódfeszültséget.

Az 50 + 50  $\mu$ F-os ( $C_{VII}$ ,  $C_{VIII}$ , 4. ábra) elektrolit kondenzátor kapacitásszegény, vagy kivételése szakadt.

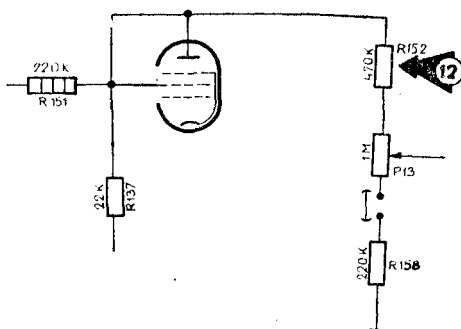
5. ábra

A 470 kohm-os ( $R_{152}$ , 5. ábra/II.) ellenállás szakadt. A kontraszt-

fényerő-automata cső anódján levő feszültséget osztjuk le fényerőszabályozásra. Az ellenállás a leosztólánc egyik tagja, az anód és a fényerőszabályozó potencióméter között. Az ellenállás szakadása miatt nincs feszültség a képcső vezérlőrácsán és a képcső lezár. Ugyanezt a hibát okozza a 4,7 nF-os (C<sub>129</sub>, 6. ábra III/a) kioltójel csatolókondenzátora. A zárlatos kondenzátor a képkimenő transzformátoron, és a 22 kohm-os (R157) ellenálláson keresztül leosztja a rácscsövező feszültséget néhány voltra.

A 470 kohm-os ellenállást vagy a 4,7 nF-os kondenzátort cseréljük ki.

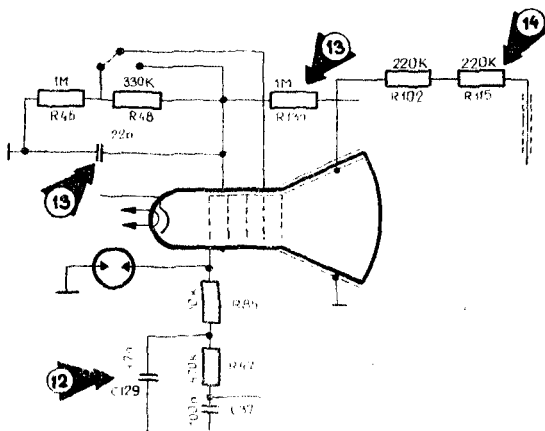
Az 1 Mohm-os (R135, 6. ábra III/a) segédrácsellenállás szakadt vagy a 22 nF-os (C125, 6. ábra III/a) kondenzátor zárlatos.

A nagyfeszültség szűrőellenállásait tartalmazó „gyertyában” a forrasztás szétvált, vagy a 220 kohm-os (R102, R115, 6. ábra) szűrőellenállások egyike szakadt.

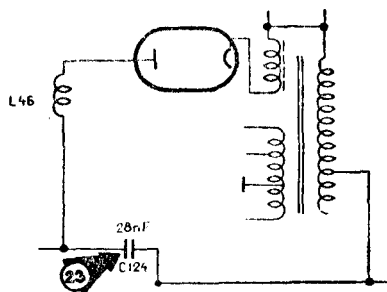
A 28 nF-os (C124, 8. ábra III/a) booster kondenzátor zárlatos. A kondenzátor zárlata miatt nem működik a feszültség visszatáplálás.

*Cseréljük ki a 28 nF-os booster kondenzátort.*

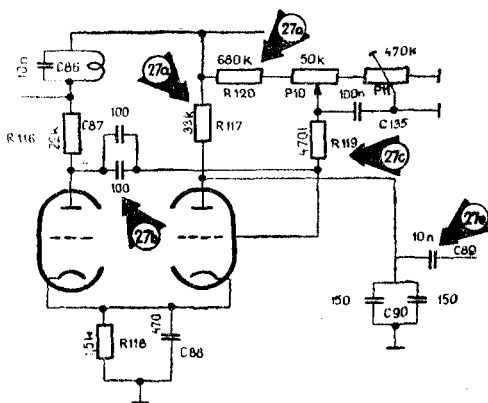
A 680 kohm-os (R120, 9. ábra II) ellenállás szakadt. A multivibrátor rácsa a 680 kohm-ból, a finom és durva sorsfrekvenciaszabályozó potméterből álló osztóról kap pozitív feszültséget. A pozitív feszültség hatására a multivibrátor frekvenciája magasabb lesz és helyes frekvencián rezeg. Ha az ellenállás megszakad, a multivibrátor frekvenciája nagyon alacsony lesz.

a) A lendítőkör tekercse (L38, 9. ábra II) vagy a 33 kohm-os (R117, 9. ábra II) anóellenállás szakadt.

b) A 200 pF-os (C87, 9. ábra I) csatolókonkondenzátor zárlatos. Ilyenkor a multivibrátor második triódájának anóellenállása erősen melegszik és 150 V helyett csak 50 V van az anódon.

c) A 470 kohm-os (R119, 9. ábra II) rácslevezető ellenállás szakadt. A rácskonkondenzátor töltése nem tud kiszűlni és a nagy negatív feszültség lezárja a csövet.

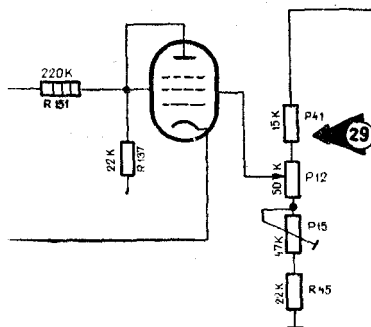
10. ábra

A 15 kohm-os (R41, 10. ábra) ellenállás szakadt. A kontraszt-fényerő-automata cső vezérlőrácsa nem kap pozitív feszültséget, a cső nem vezet, katódjában nincs feszültség. A videóerősítőcső segédrácsa az automata cső katódjára van kötve. A videóerősítő nem kap segédrácsfeszültséget és ezért nem működik.

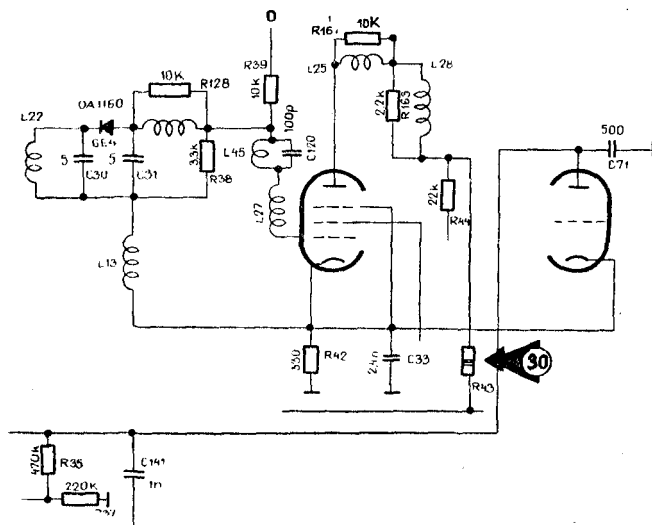
A videóerősítőcső 3,3 kohm-os (R43, 11. ábra I) anódeellenállása szá-

kadt. Gyakori eset, hogy a videópanelon beforrasztásnál megszakad a fólia és ezért nem kap a cső anódfeszültséget.

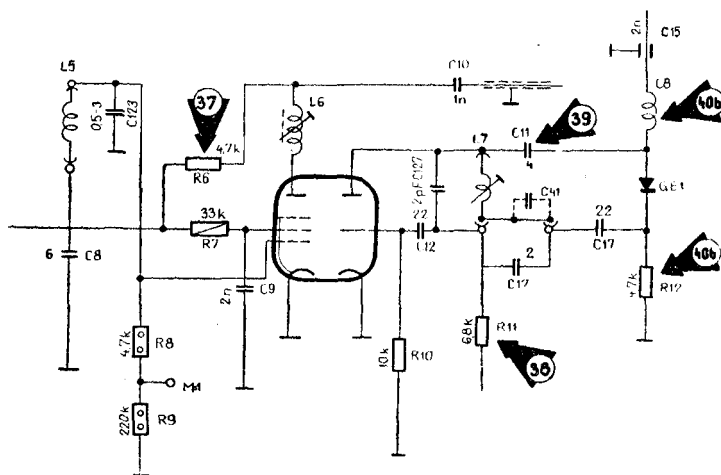
13. ábra

b) A diódával sorbakötött 4,7 kohm-os (R12, 13. ábra) ellenállás, vagy az L8-as fojtó szakadt. A dióda egyenáramú áramköre szakadt, nem folyik át rajta áram és az előbbihez hasonlóan magas az oszcillátor frekvenciája.

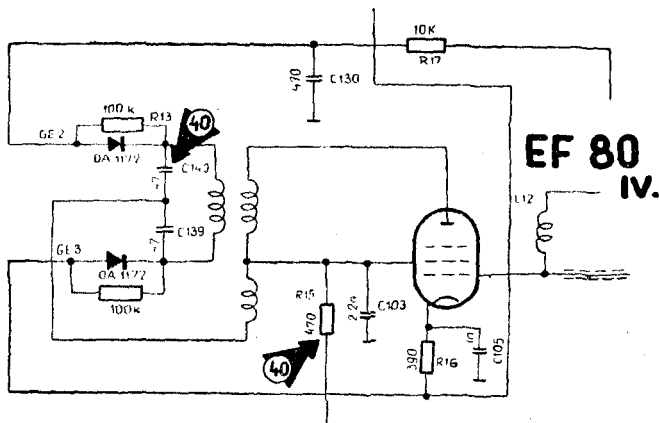
14. ábra.

a) A 470 ohm-os (R15, 14. ábra) ellenállás leégett. Az EF 80-as (IV) cső anód-fékezőrúcs zárata, vagy a fázisdiszkriminátorban a 47 pF-os (C139, C140) kondenzátorok zárata miatt. A finomhangoló automata nem működik, az APC diódán nincs feszültség. A dióda látszólagos kapacitása megszűnik és az oszcillátor frekvenciája magas lesz: eltűnik a kép.

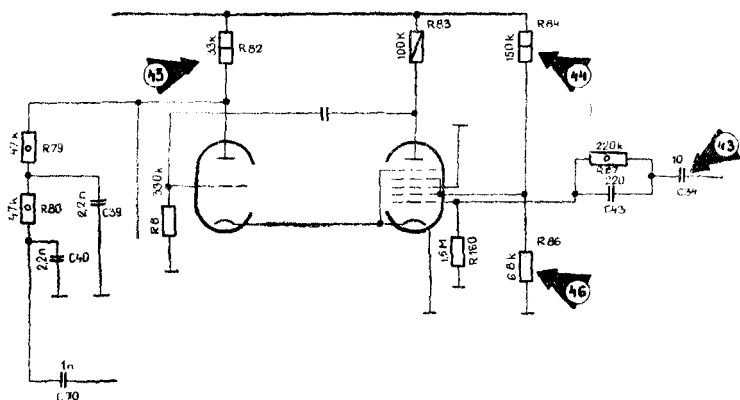
A 23 kohm-os (R44, 16. ábra III/b) ellenállás, vagy a 10 nF-os (C34, 16. ábra II) kondenzátor szakadt. A szinkronleválasztó cső rácsára nem jut

el a videójel. Ha az ellenállás nem szakadt, hanem csak értéke megnőtt, a szinkronleválasztó cső rácán kisebb a videójel, a cső kivezérlési tartományába kerül a képtartalom egy része. A sorokat a maradék képtartalom hamisan szinkronizálja be, ezért törnek meg a függőleges vonalak.

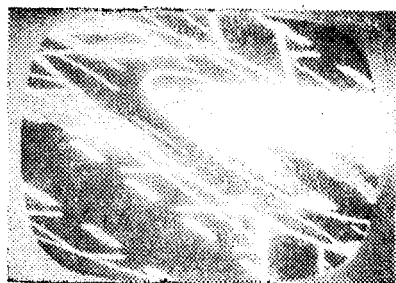
**3. kép**

A kép függőlegesen beállítható, azonban vízszintesen fut (3. kép.)

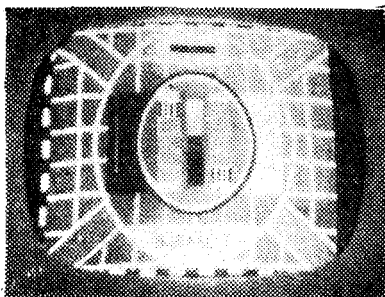
4. kép

A kép kicsi sorirányban. A kép bal és jobb oldalán fekete csík van. (4. kép.)

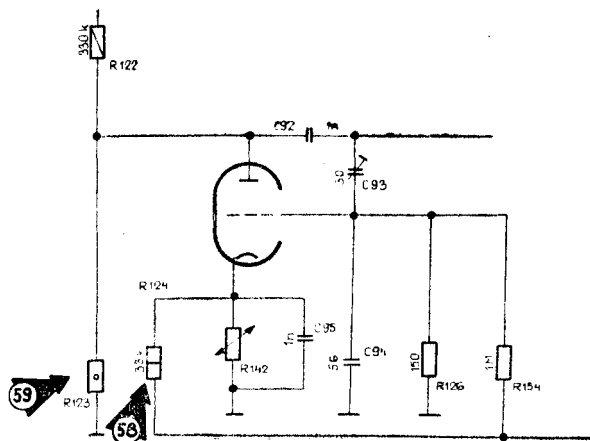
19. ábra.

A 33 kőhm-os (R124, 19. ábra 11) ellenállás szakadt. A képméret-automata cső katódja ezen az ellenálláson keresztül kap pozitív feszültséget a VDR munkapontjának beállítására. Az ellenállás megszakadása miatt a rác és a katód közötti feszültségkülönbség megváltozik. Az

automatacső anódárama megnő, és a keletkezett nagy negatív feszültség a sorvégső munkapontját annyira negatív irányba tolja, hogy a kép mérete minden irányban összeszűkül.

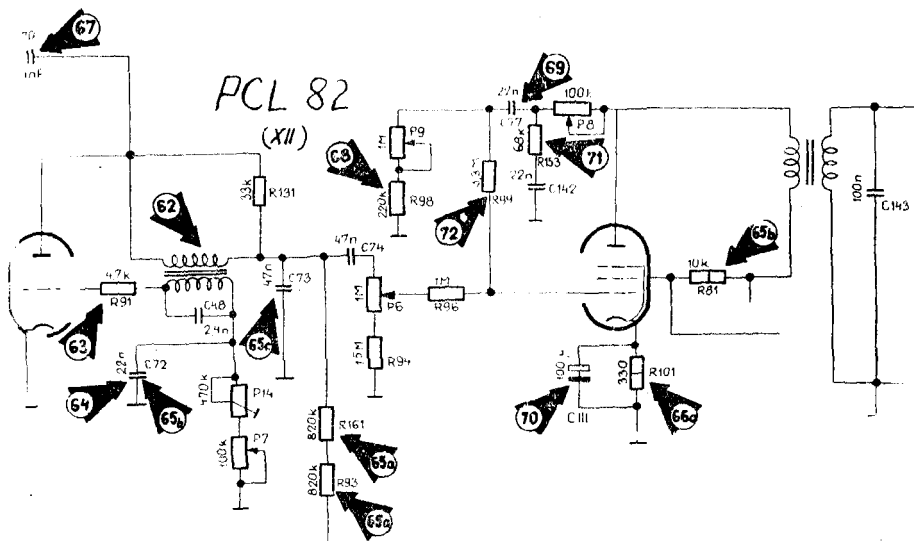
20. ábra

A képblokk transzformátor (TR2, 20. ábra/II) menetzárlatos. A menetzárlat megváltoztatja a transzformátor áttételét, ami a frekvencia megváltozását vonja maga után. A rövidre záródott menetek a képszinkronjelre is terhelést jelentenek és csökkentik nagyságát és a felfutás meredekségét.

A 220 kohm-os (R93, 20. ábra) ellenállás szakadt. Az ellenállás a

vezérlőfeszültség kialakítására szolgáló negatív visszacsatoló áramkörhöz tartozik. A 22 nF-os (C77) kondenzátorral és az 1 Mohm-os alsó képlinearitás szabályzó potencióméterrel egy differenciáló tagot alkot. A differenciáló az alacsonyfrekvenciás komponenseket vágja. Ha az ellenállás megszakad, több alacsonyfrekvenciás komponens kerül a rácsra, az alacsony frekvenciákra nagyobb lesz a negatív visszacsatolás, ezért nyomott a kép alja. A hibát arról ismerhetjük fel könnyen, hogy az alsó képlinearitás potencióméter nem szabályoz.

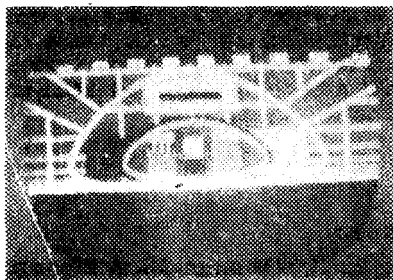
7. kép

A kép alul nyomott, felül megnyúlt, a képamplitúdó kiesi, a kép-

szinkron túl erős. A „képfrekvencia” feliratú gombot elforgatva a kép nem esik ki a szinkronból. (7. kép.)

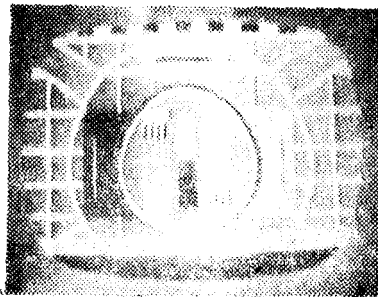
11. kép

A kép alsó része visszahajlik, a visszahajlott részben világosabb.  
(11. kép.)

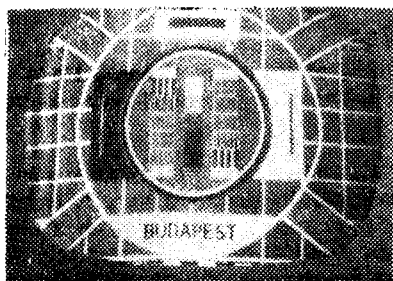
12. kép

**A kép baloldalán több függőleges sötét csík van. (12. kép.)**

*A hibás dióda cseréje.*

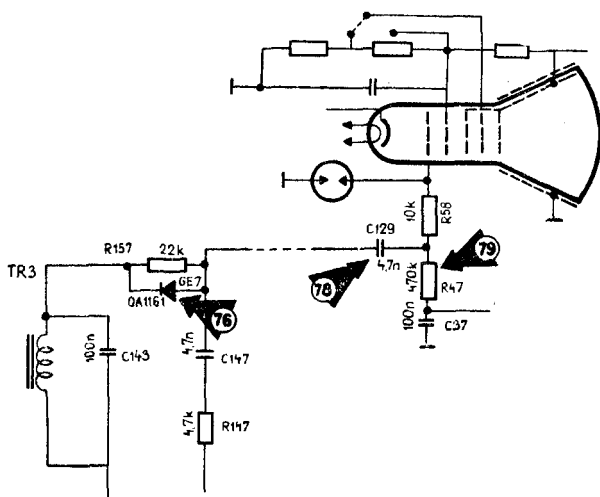
21. ábra

A 6,8 kohm-os (R147, 21. ábra, III/a) ellenállás szakadt, ezért a sor-kioltás megszűnik és a képtartalom egy része látszik a visszafutásban. Általában a kép baloldalon jelenik meg a képtartalom a visszafutásban, de a kép fázishelyzetének eltolódása miatt a jobboldalon is megjelenhet.

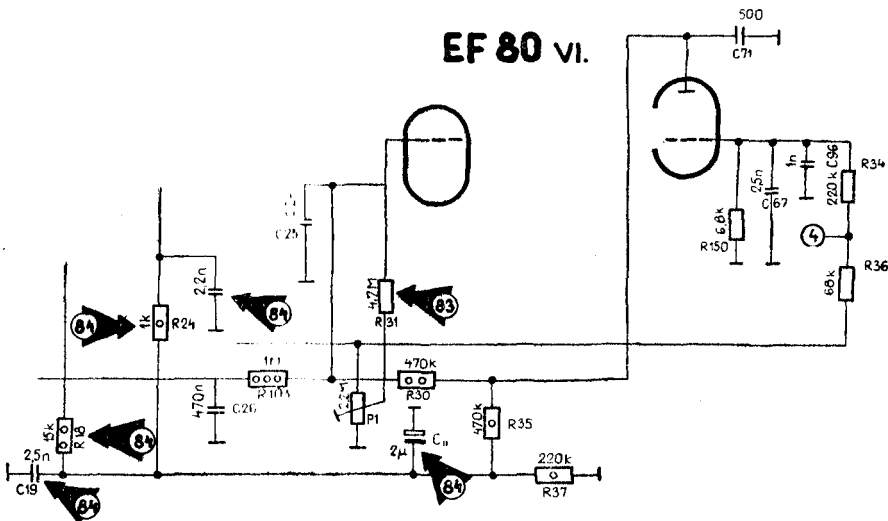
23. ábra

A 4,7 Mohm-os (R31, 23. ábra, I) ellenállás szakadt. Az ellenálláson keresztül kap az EF 80-as (VI) cső diódként működő fékezőrács-katód része pozitív feszültséget. A pozitív feszültség hatására a dióda vezet és az előcső szabályzófeszültségét rövidrezárja a kis belsőellenállásával. Ha a szabályzófeszültség nagysága egyenlő a pozitív feszültséggel, a dióda

zár. A szabályzófeszültség további növekedése már az előcsőre jut és leszabályozza az erősítést. A dióda az előcső szabályzófeszültségének késleltetését végzi, hogy a bemenőjel növekedésekor először a KF erősítőt szabályozza le az AGC. Ha az ellenállás megszakad, a késleltetés ki-marad és az előcső rácsán megnő a szabályzófeszültség. Az előcső erősí-tése kisebb lesz, a keverőcsőre kisebb hasznos jel kerül. A keverőcső zajának és a hasznos jelnek a viszonya csökken, ezért a zaj láthatóvá válik a képen.

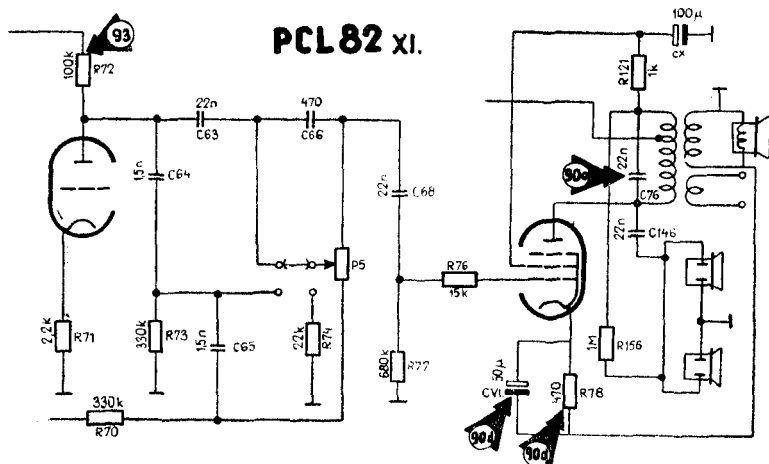
24. ábra

d) A PCL 82-es (XI) cső vezérlőrács-segédrács zárlatos. A zárlat miatt leég a 470 ohm-os (R72, 24. ábra, I) katódellenállás és a 100  $\mu$ F-os (CVI, 24. ábra) katódkondenzátor zárlatos lesz.

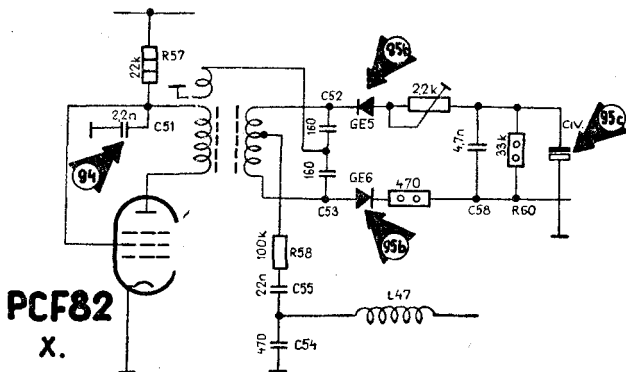
25. ábra

b) Az aránydetektor valamelyik OA 1172-es (GE5, GE6. 25. ábra) diódája szakadt vagy zárlatos.
