Kapacitásproblémák?

Már megint azok a kondenzátorok.

A beteg

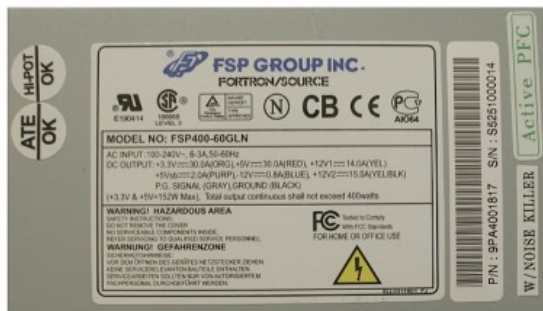
Manapság már nem csak fórumszerte közhelyes téma, hogy a tápegységek, melyek közé sorolható bármelyik elektromos háztartási, és sokszor ipari berendezés kapcsolóüzemű tápegysége, kondenzátorokat tartalmaznak, melyek jelentősége sok éven keresztül nem volt felszínen, tudtuk, tanultuk, hogy az úgynevezett elektrolitikus kondenzátoroknak záros élettartamuk van, sok régi, 10-20 éves televíziónál, erősítőnél előfordul hiba forrása a kiszáradó, kapacitását vesztett kedvencünk. Ezt az élettartamot úgy határoztuk meg, hogy az adott kondenzátor bizonyos peremfeltételek szerint öregszik, és amint alul halad egyes működési jellemzőket, elhasználnak tekintjük. Manapság mégis többet beszélünk ezekről a kis hengerekről, mivel a kapcsolóüzemű tápegységek elterjedésével, a kondenzátorok sajátos paraméterei miatt a klasszikus öregedési körülmények intenzívebbé váltak, és nem utolsó sorban azért is, mert míg a japán gyártmányú kondenzátoroknál elenyésző probléma fakad élettartamuk alatt és rendszerint bőven túlhasználhatóak, a kínai, olcsó alternatívák élettartama sokszor siralmas, mivel paraméterei gyengései a kapcsolóüzemű környezetben hangsúlyozottabbá válnak. Kínai kondenzátor mindig is létezett, de ennyi gond nem volt velük, amíg a tápegységeknek csak a hálózati, 50Hz-es (100Hz-es, az egyenirányítás sajátosságai miatt) áramával kellett boldogulniuk.

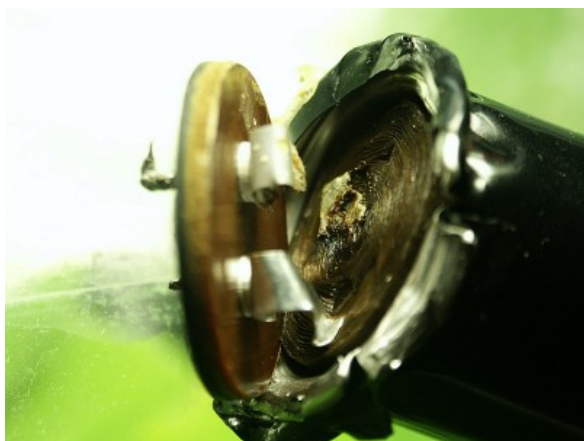
A szétszedett kondenzátorban jól látható a leszakadt láb és a hengert formáló fegyverzet alján a hozzávetésen keletkezett korrózió

Több megfigyelt eset és szétszedett Capxon kondenzátor után az alábbi következtetéseket vontam le:

- Az FSP GreenPower, BlueStorm II és erre a bérelt épülő tápok, kiemelten a Zalman modelljei érintettek, és minden más márka, olyan modell, melyben a Capxon LP sorozatú kondenzátorainak 400V-os változata szerepel és 2005, 2006 körüli dátummal rendelkezik (a gyártás dátuma a kondenzátor tetején van beleégetve a fedelet takaró műanyagkupakba)
- Jelenleg a 220uF, 270uF, 330uF méretek biztosan érintettek, a 180uF-os sorozat még vizsgálat tárgya
- A sok vihart megélt FSP Zen nem érintett, a benne lévő Capxon HP sorozata úgy tűnik, nem károsodik
- A hiba vélhetően a kondenzátor típusát és évjáratát tekintve egyedi, de nem kizárható, hogy érintett más dátumbélyegzős sorozat is (ezügyben további visszajelzéseket várok). Úgy tűnik, hogy a 450V-os sorozatok mentesek ettől a hibától, vagy később jelentkezik kóros tünet.

A javítás egyszerű, de körültekintéssel megválasztott alkatrészt kíván, és ebben a pozícióban sajnos nem olcsó kondenzátort beszerezni, de a rendszerint jó minőségű tápegység megérdemli és meghálálja a befektetést.
