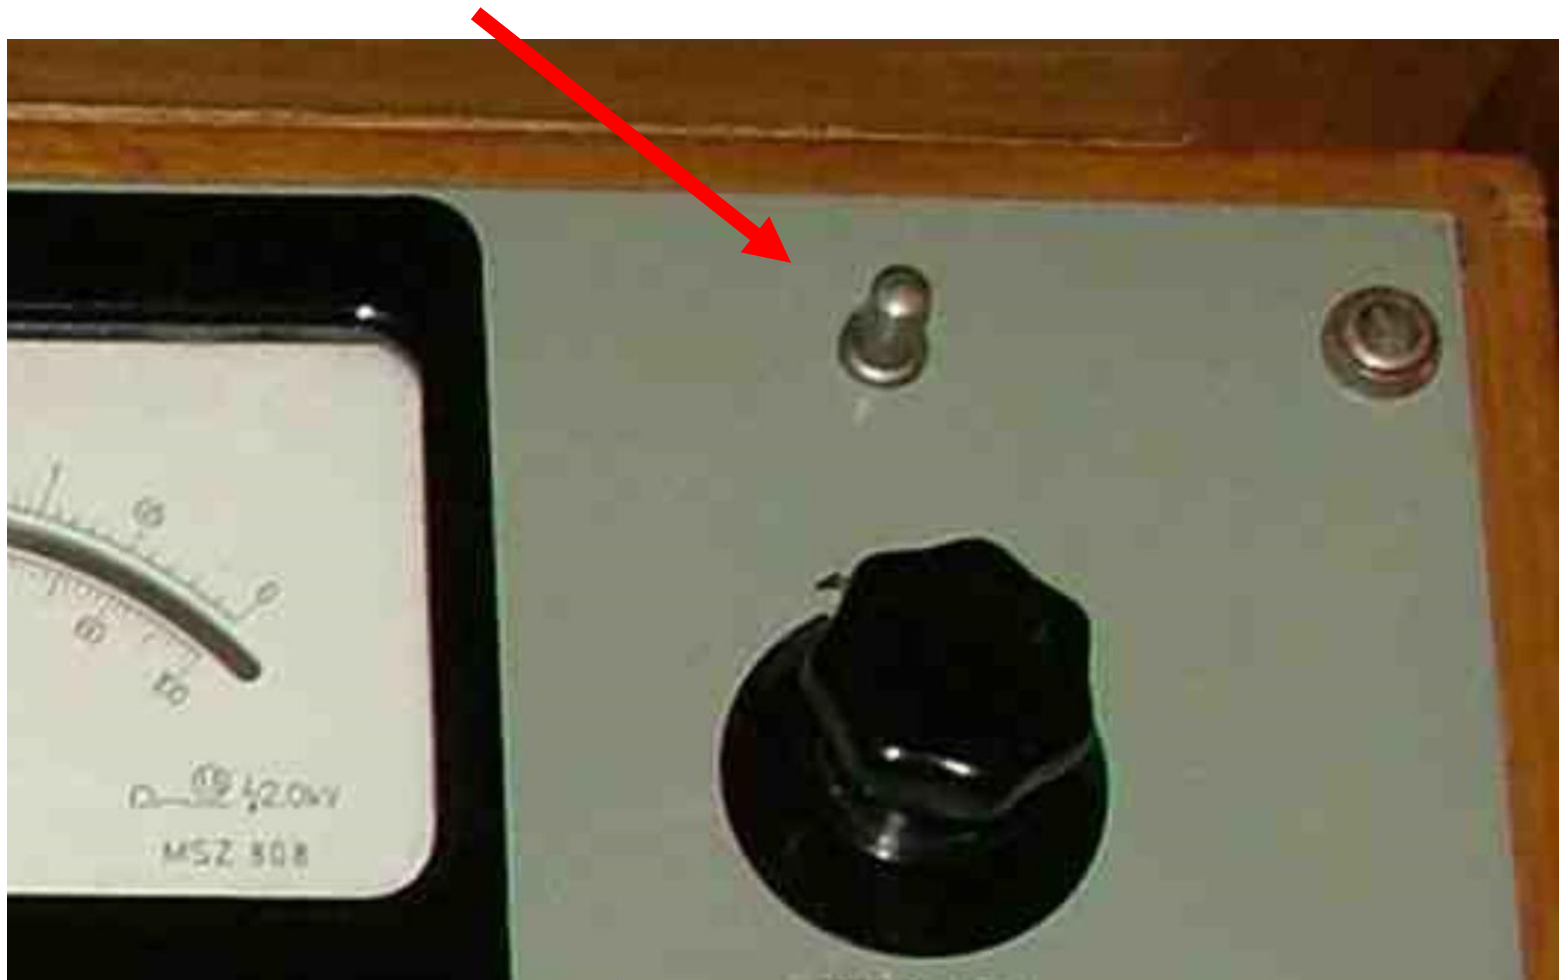
A kérdéses gomb előlről:

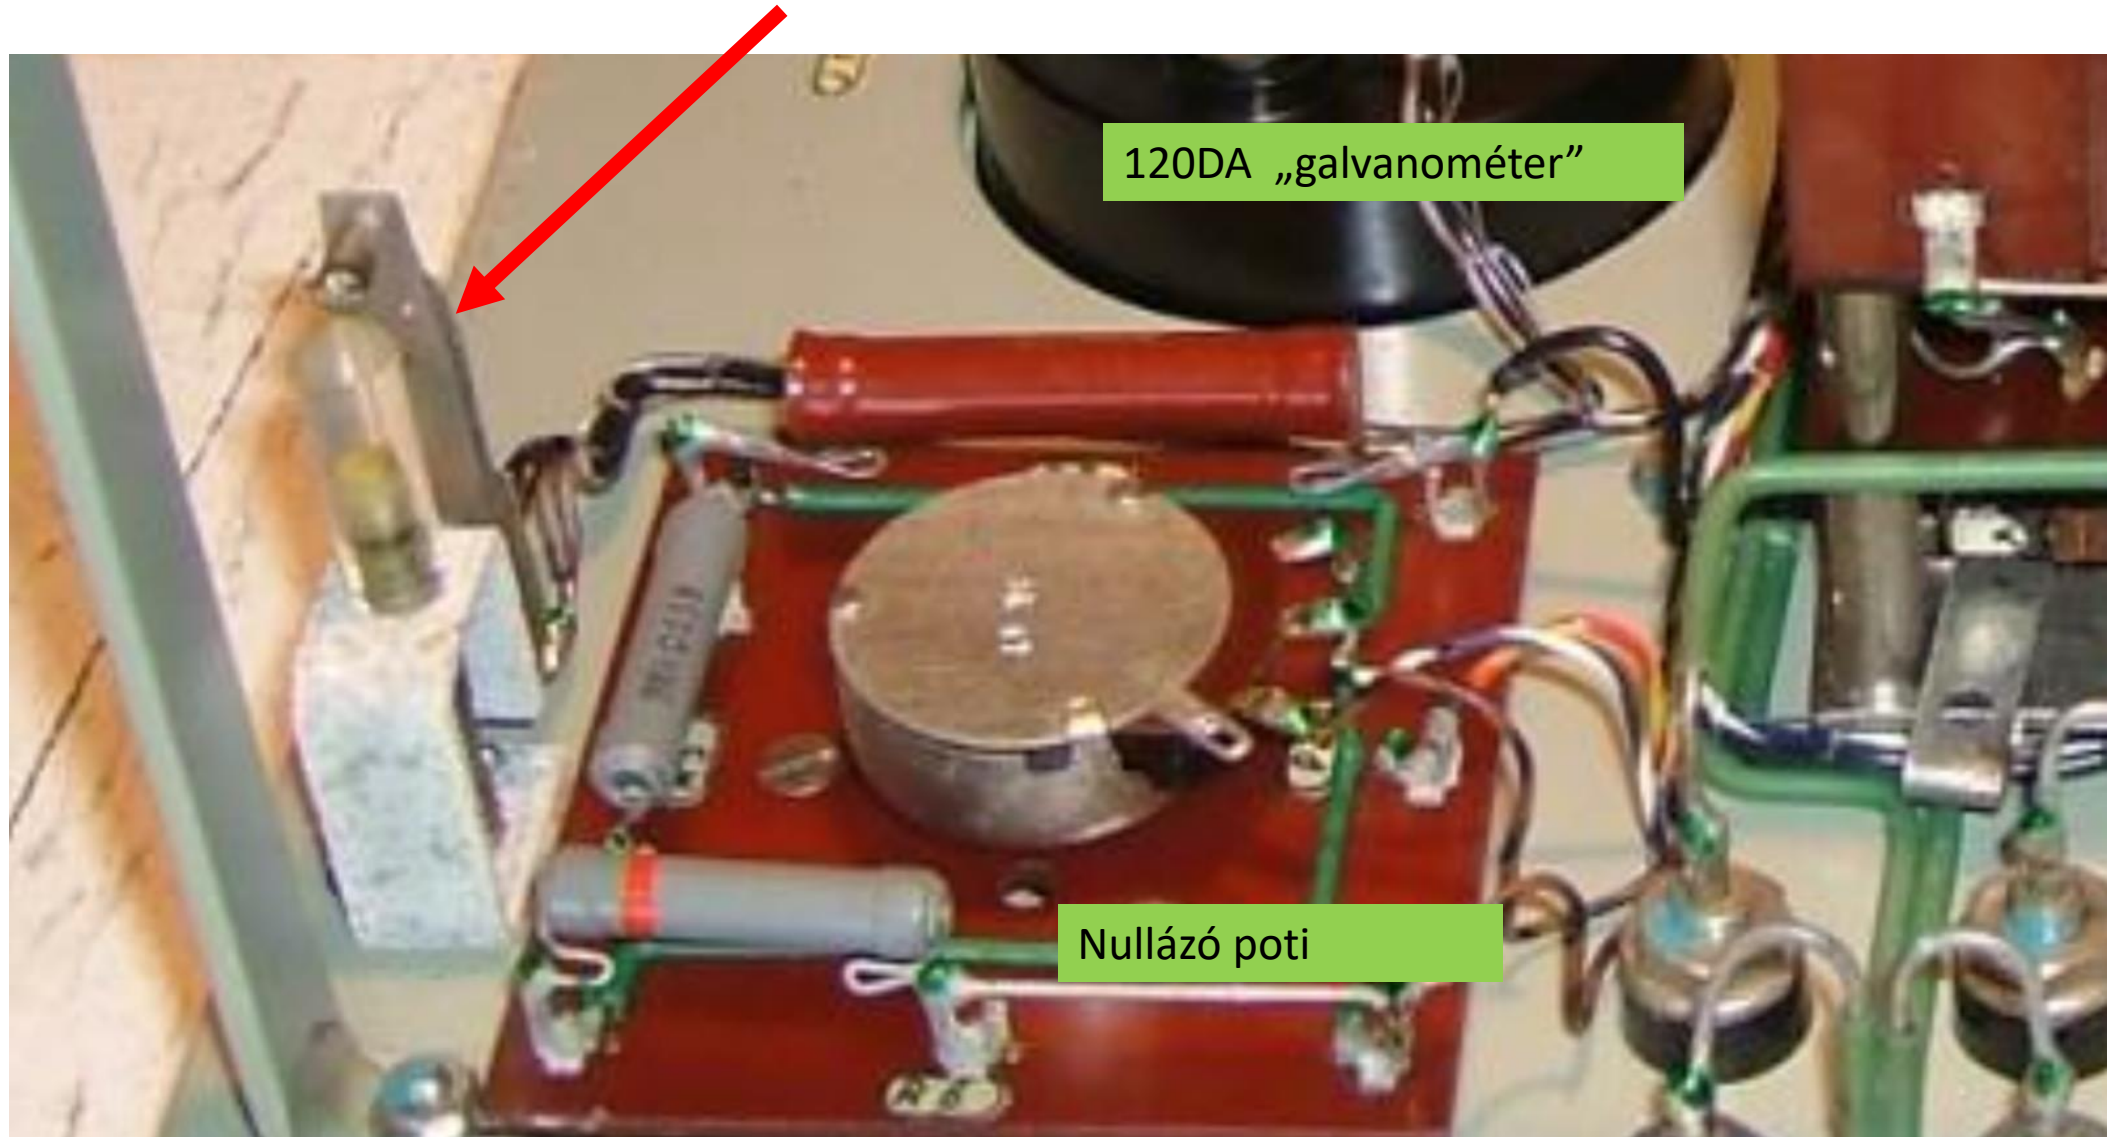
A kérdéses „gomb” hátulról, érdekesen valami induktív módon kapcsolódik a műszerhez, ilyen még nem láttam, a fekete és fehér-fekete csíkos vezeték a műszerre megy, tehát valószínű rövidre zárja és védi műszert a szállítás alatt.

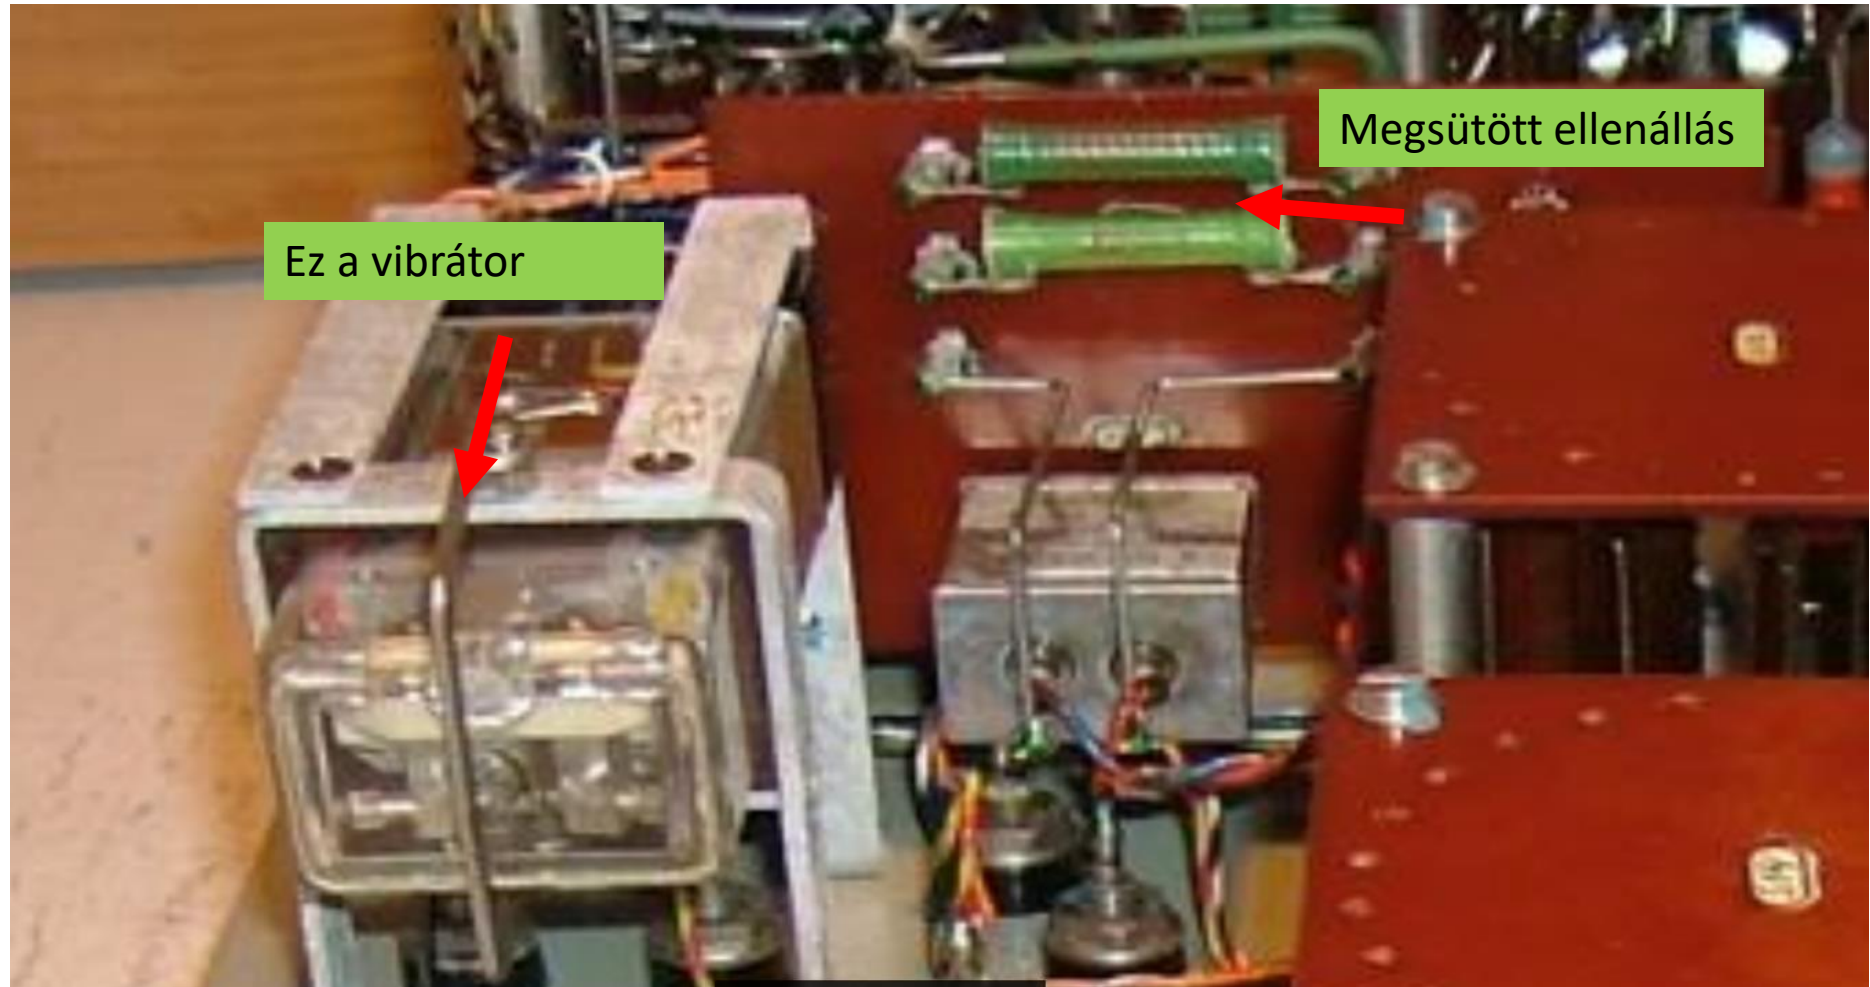
Szerintem különben a műszer rendben lesz, hanem a relés vibrátorral lesz a gond.  
Ez a vibrátor csinál valamit, amikor a vezeték szakadásának helyét kell meghatározni., ez ennek a műszernek a gyenge pontja. Létszik a Ihanzi műszerén is meg van pörkődődve az ellenállás.

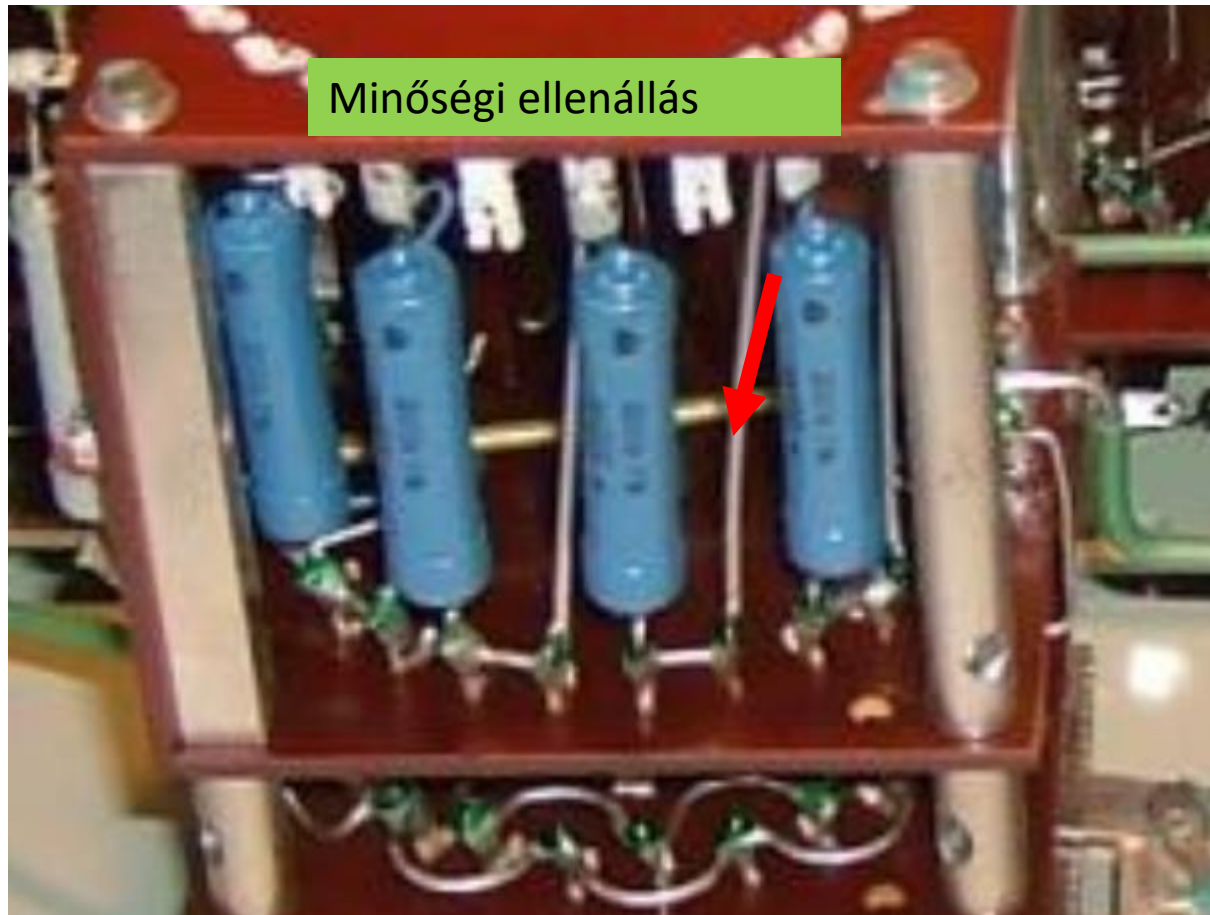
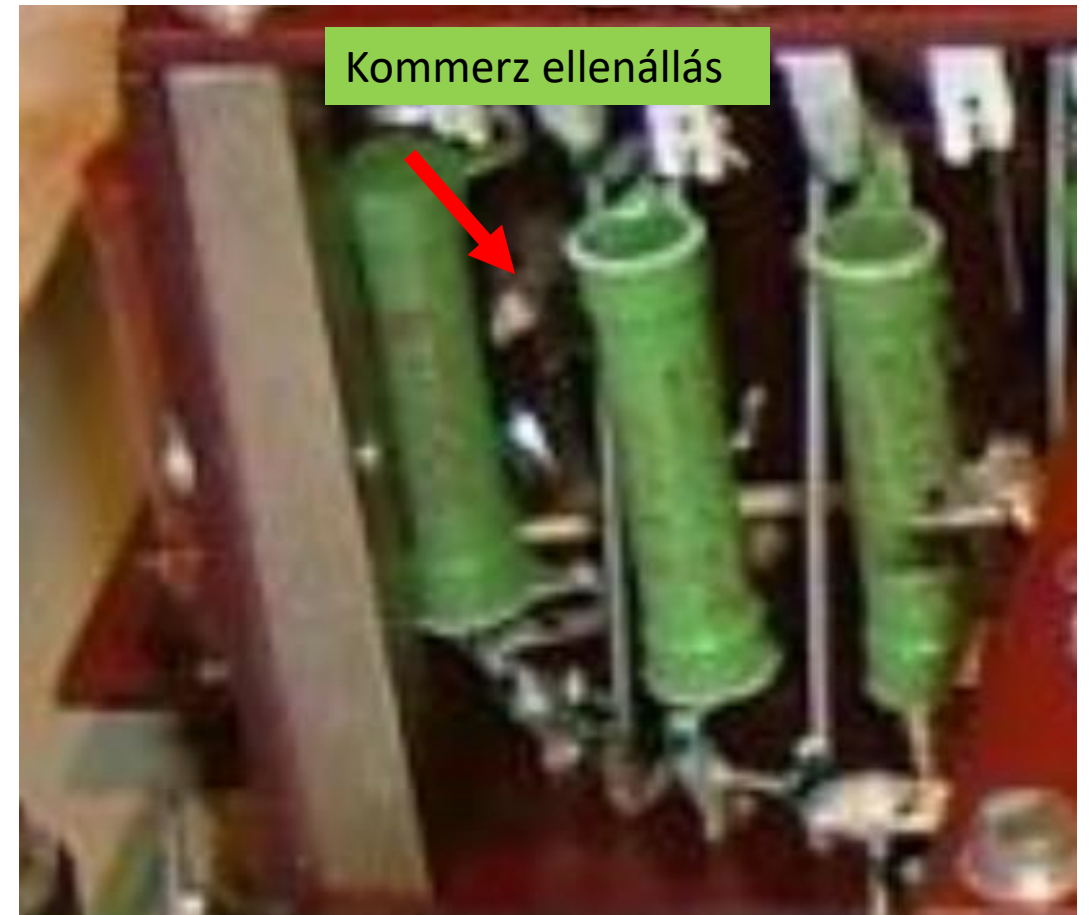
Az dekádokban lévő ellenállások vegyes minőségűek szerintem..

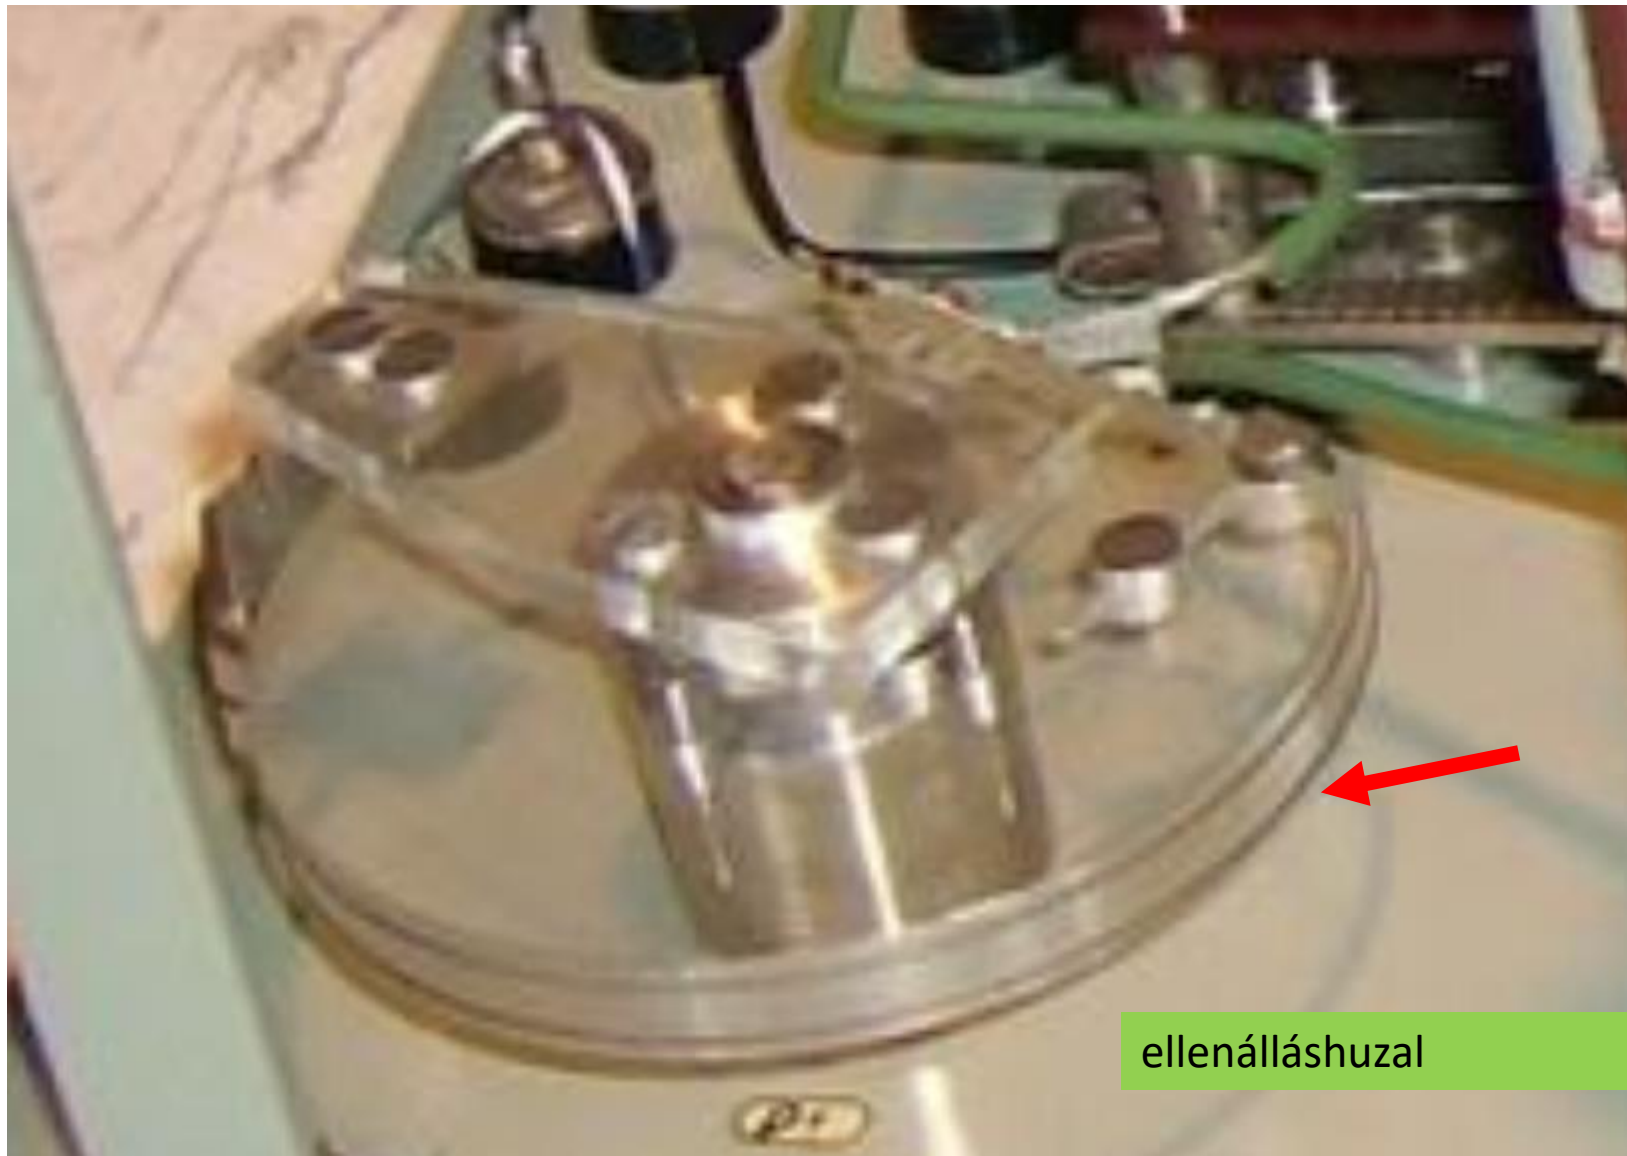
Ezért ez nem rossz megoldás, érdemes máshol is alkalmazni. 0,1 ohm- os léptékben, hogy lehet egyszerűen potit csinálni

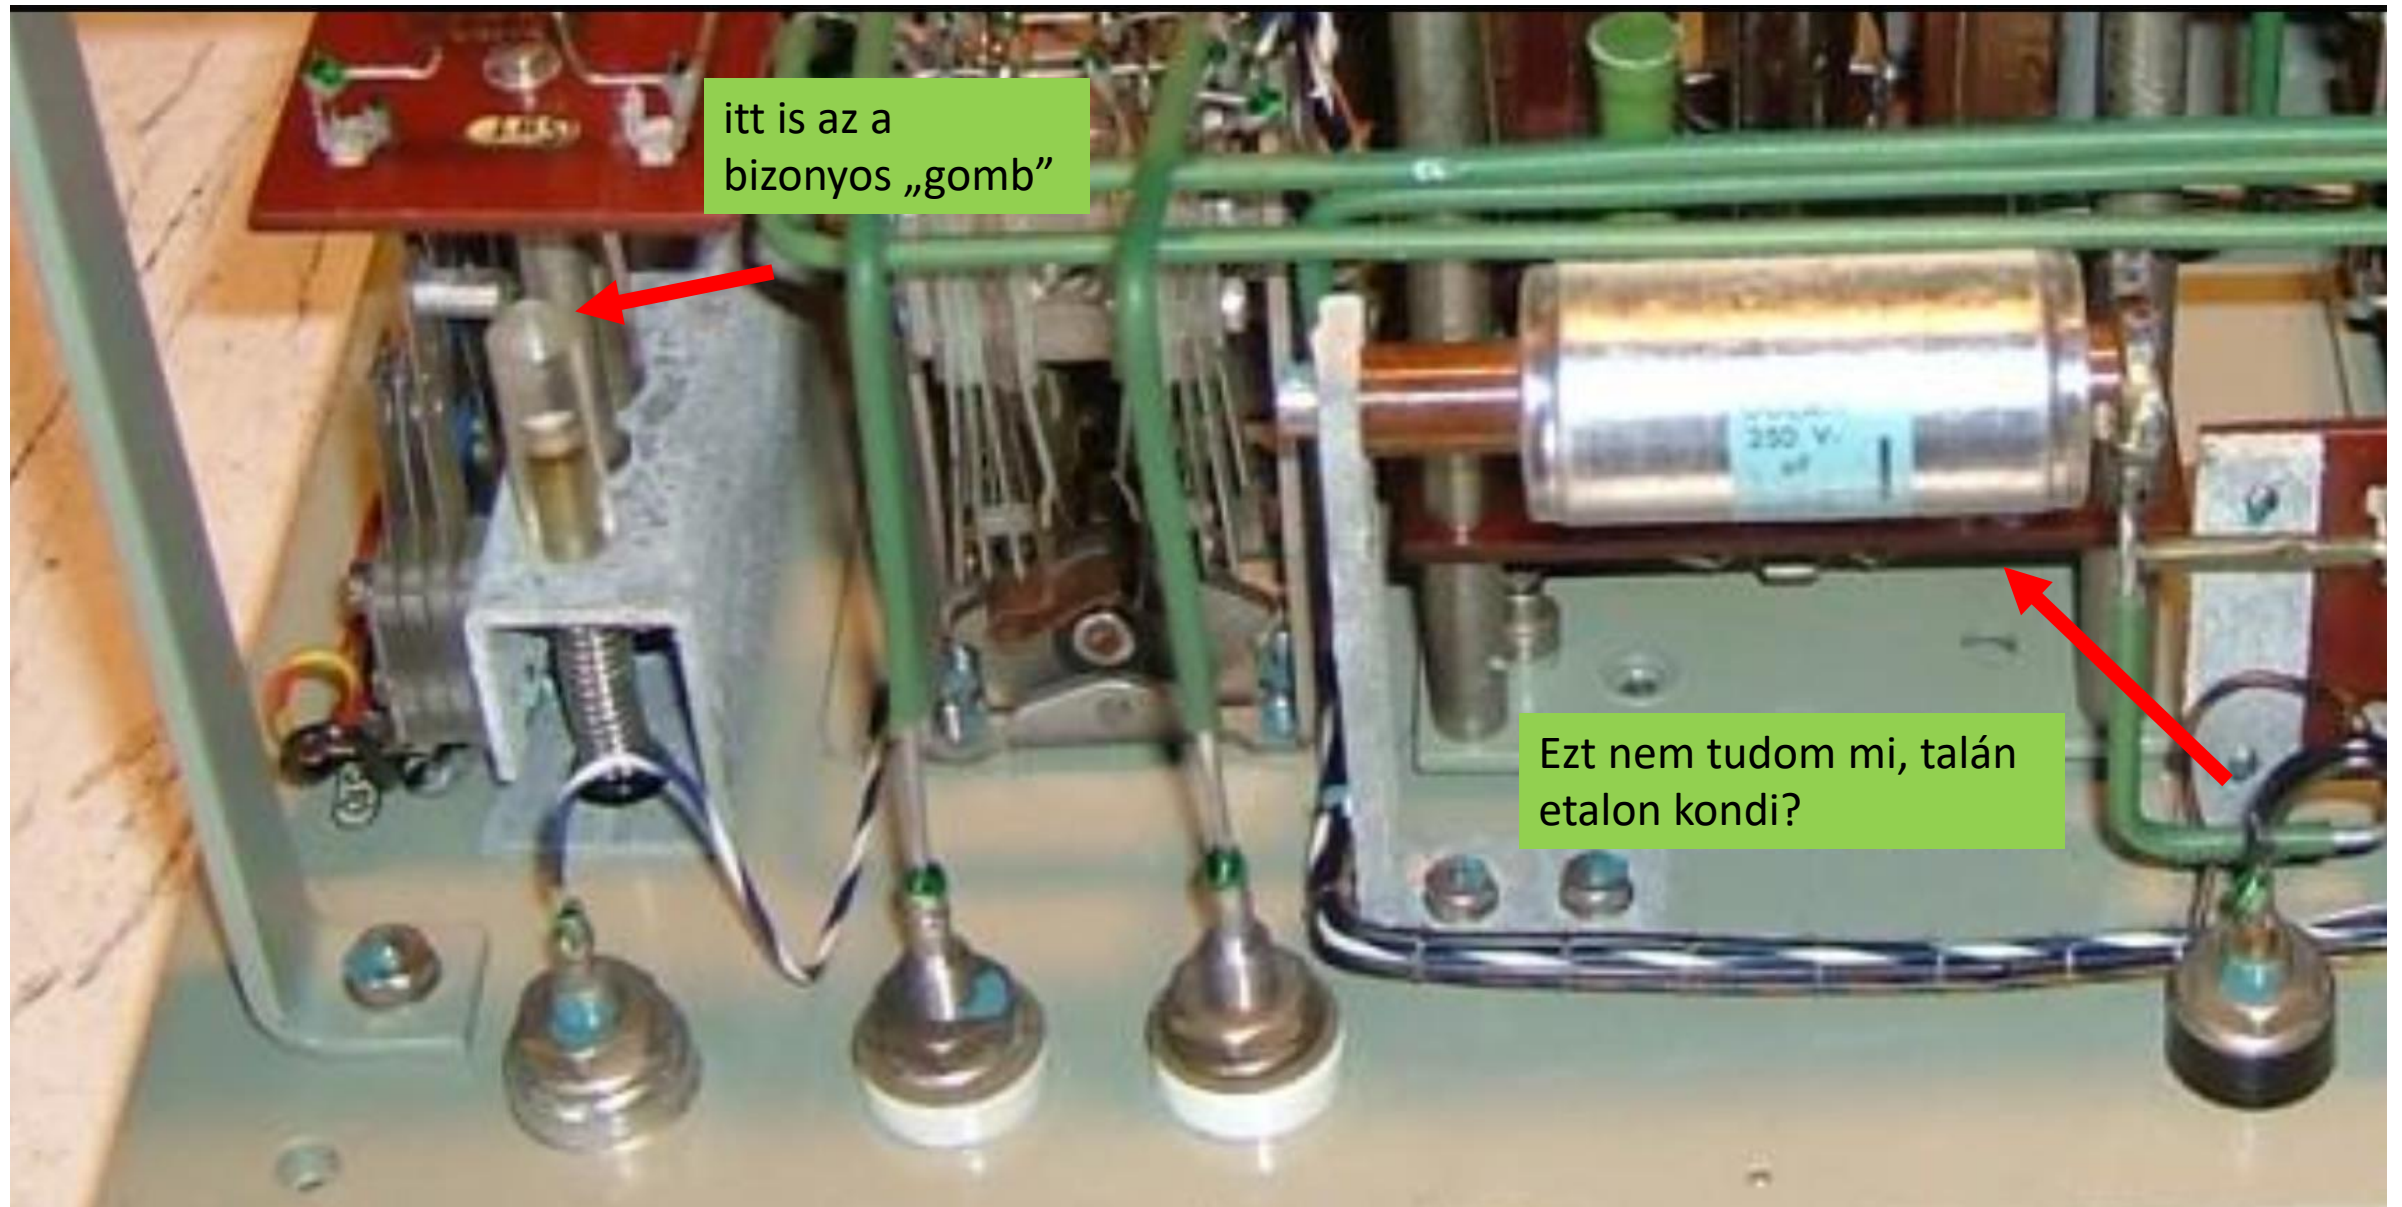
Üzem mód  
kapcsoló

hídarányváltó

Ezért ez megüti a vintage szintet, remélem nem kontakthibás
