## 14.1 Tongenerator (1,4kHz Mess-Oszillator)

## 14.4 Audio-Leiterplatte ausbauen

## 14.5 Kondensatoren-Tausch

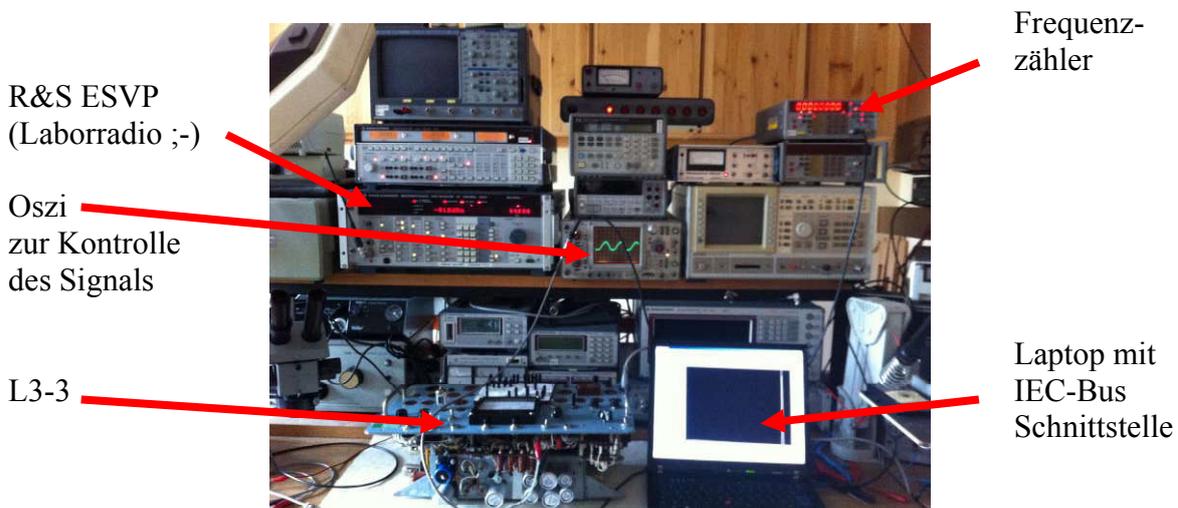
Abbildung 36: Messaufbau Langzeitmessung Oszillatorstabilität

Das Protokollieren mache ich per IEC-Bus mit einem Interface und Computerprogramm. Das ständige Mitschreiben der Messwerte wäre mir einfach zu doof. Am Ende der Messung soll herauskommen, um wieviel Hz der Oszillator des L3-3 denn nun so durchschnittlich wandert. Die Bewertung (gut/schlecht) würde ich dann ganz dilettantisch per "Augenmaß" machen; wohl wissend, dass es hier richtig professionelle Auswertemethoden (z.B. Allan-Deviation) gibt, die bestimmte Zeitfenster betrachten und dieses Fenster wie eine Wanderdüne durch die Messreihen schieben- auf der Suche nach dem größten Abweichungs-Intervall. Sowas mache ich hier nicht, denn bleiben wir auf dem Teppich: es geht hier um ein altes Röhrenprüfgerät für Hobbyzwecke und nicht um einen Marsroboter. Ein einfacher Blick auf die ermittelte Frequenzkurve und ein wenig gesunder Menschenverstand sollen uns hier genügen.
