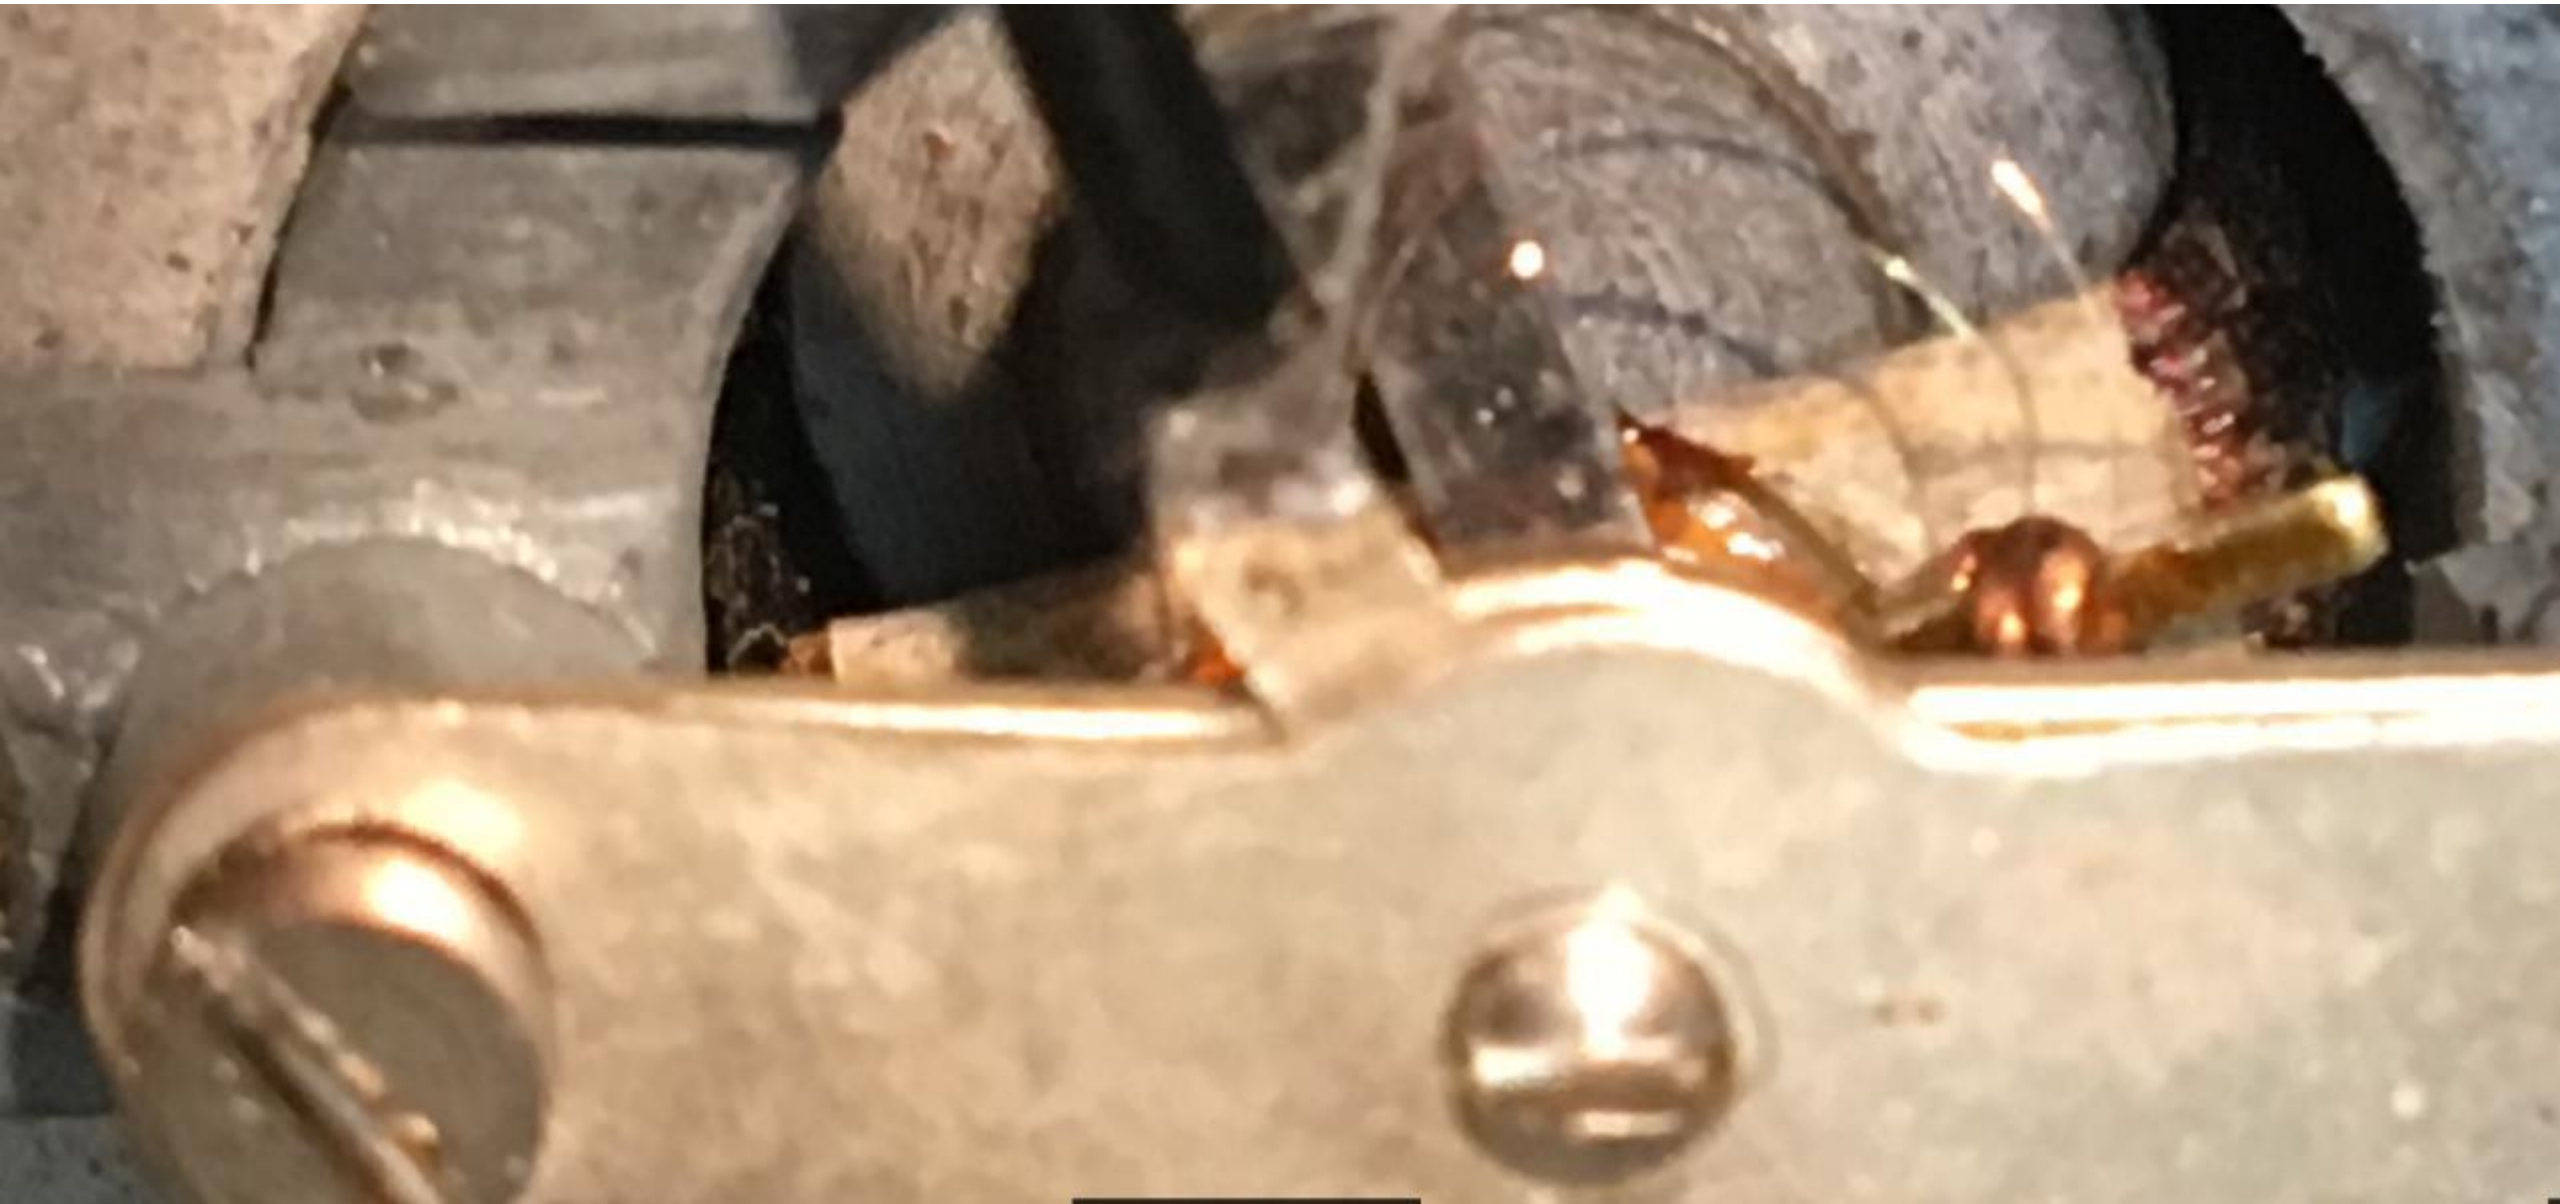
Nem szedtem szét jobban félek a spirálrugótól, már egy ilyen műszert tönkretettem, valami spéci szerszám kell hozzá, egy orosz könyvben láttam, de értem mit kell csinálni.

A lengőtekeresztet sem tudtam korábban megforrasztani, mert a huzal felfejtéséhez a az injekciós tű hegye túl durva volt, és amikor a ragasztót (sellakkot) távolítottam el a lengőről megsértettem a vezeték szigetelését.
