## 9. Schematic Diagrams

### 9-1 Schematic Diagrams

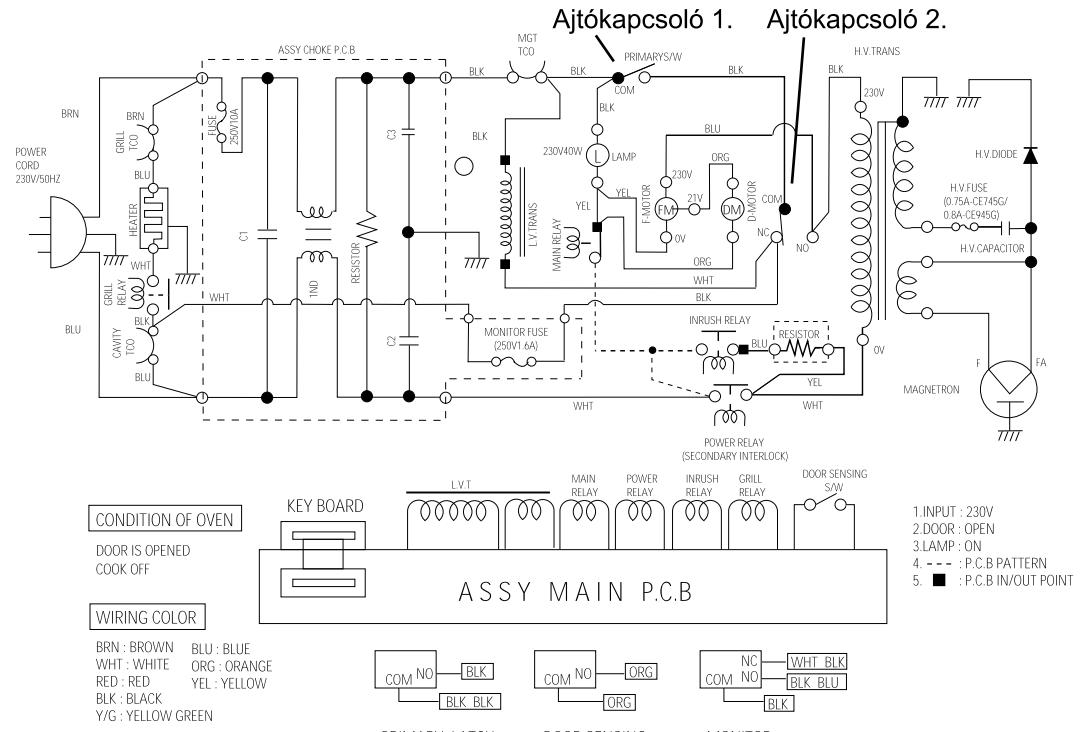
**Amennyiben a két ajtókapcsoló nem megfelelően működik, a primer körben zárlatot okozva kiverik a blitzosítékot, így téve lehetetlenné a magnetron nyitott ajtó mellettő működését!**
